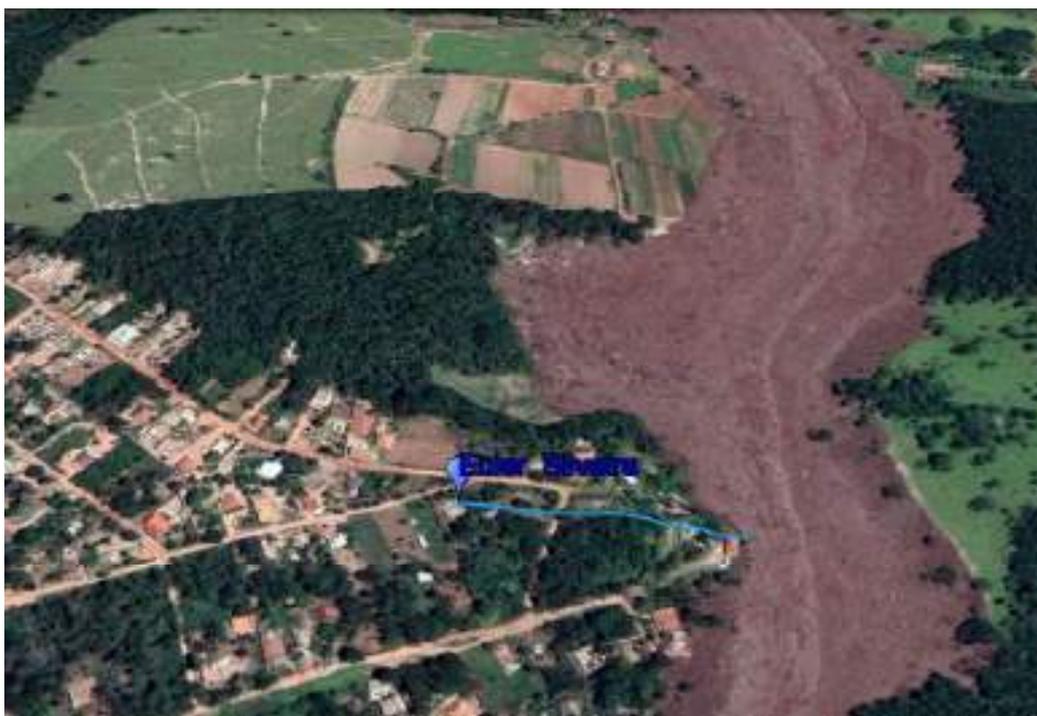
A propriedade em questão encontra-se a 206 m de distância da área atingida pela lama. Desta forma se enquadra nos critérios de elegibilidade para fornecimento de água. Atualmente recebe pela Vale 45 litros de água mineral semanalmente. Sendo que na casa residem dois adultos e uma criança. Ressaltamos que a referida propriedade é atendida pela Copasa.

Distância da propriedade visitada a área impactada 206 m.

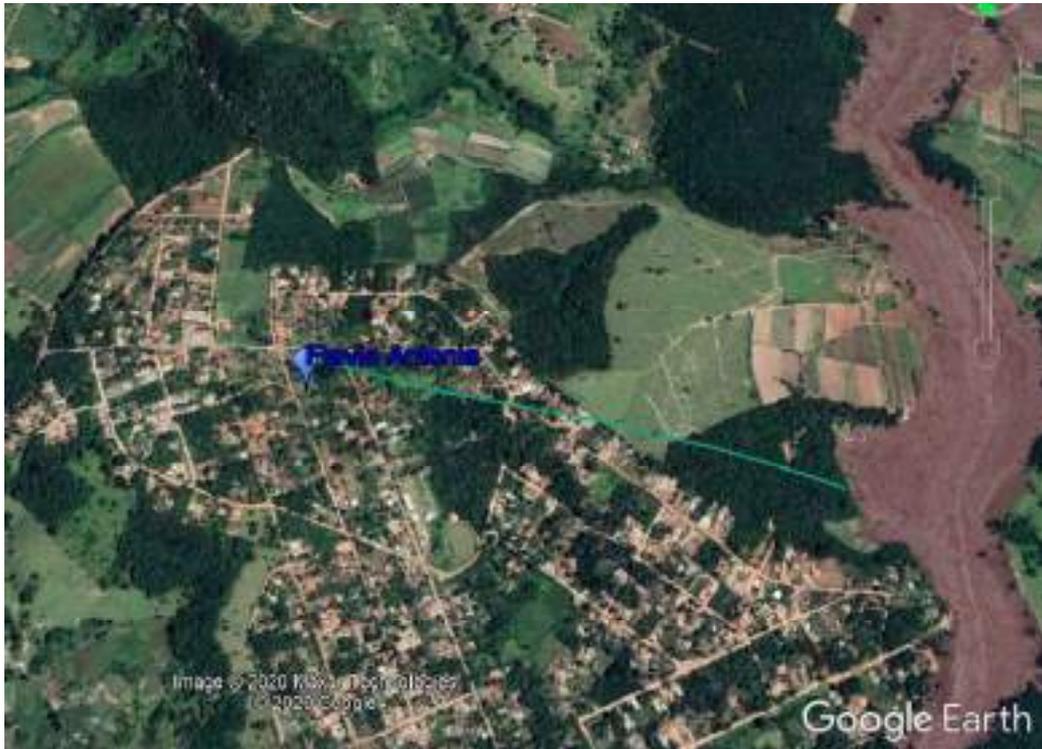
A propriedade em questão encontra-se a 1042 m de distância da área atingida pela lama. Porém a região se torna elegível para fornecimento de água, devido ao impacto causado nos poços que abasteciam a comunidade. Atualmente cada família recebe pela Vale 45 litros de água mineral semanalmente. Ressaltamos que a propriedade é atendida pela COPASA.

Distancia da propriedade visitada a confluência do córrego Ferro Carvão 1042 m.

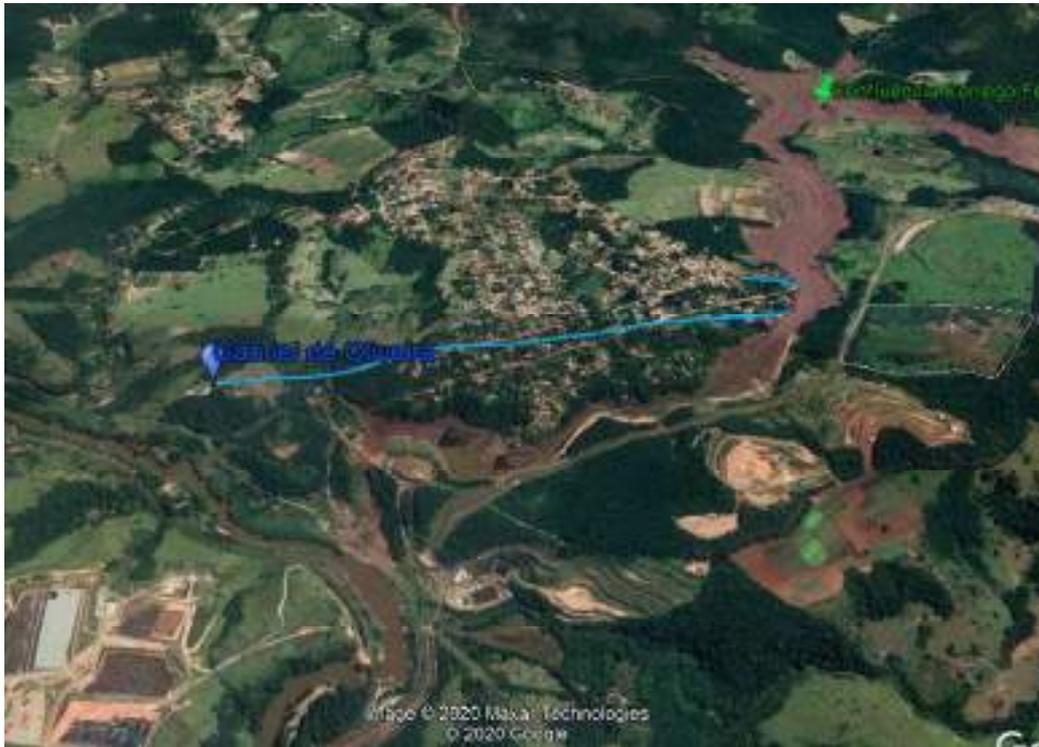
A propriedade em questão encontra-se a 1800 m de distância da área atingida pela lama. Desta forma não se enquadra nos critérios de elegibilidade para fornecimento de água. Porém o entrevistado está sendo atendido semanalmente com 10.000 litros de água potável. Ressaltamos que a propriedade é atendida pela COPASA.

Distância da propriedade visitada até a área impactada. Aproximadamente 1800 m

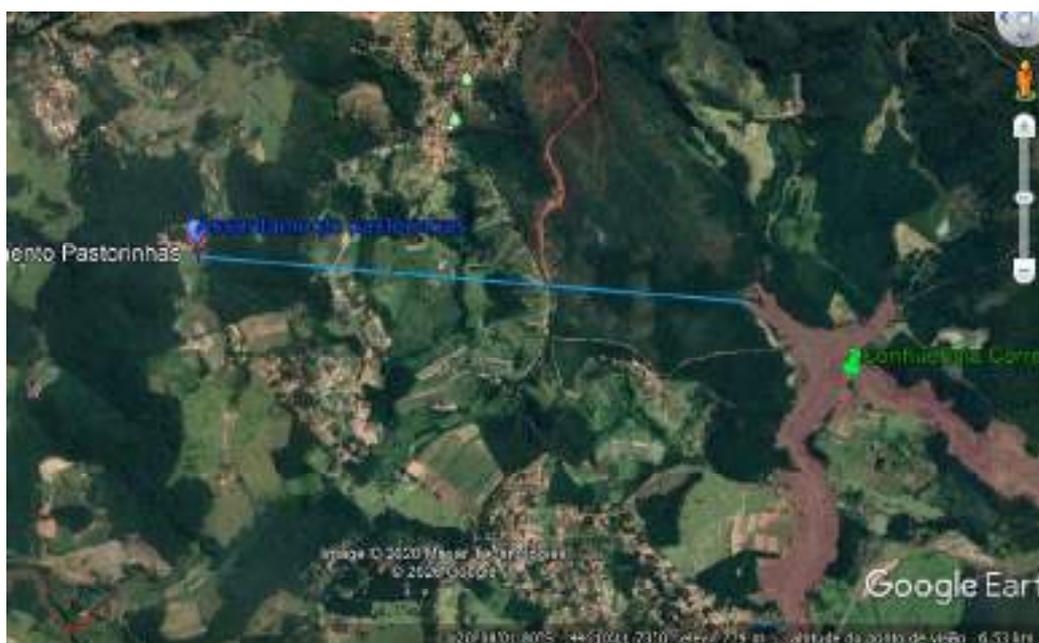
A propriedade em questão encontra-se a 1900 m de distância da área atingida pela lama. Desta forma não se enquadra nos critérios de elegibilidade para fornecimento de água. Pois não captavam água do rio no período anterior ao rompimento.

Distância aproximada da sede do assentamento até a área impactada é de aproximadamente 1900 m

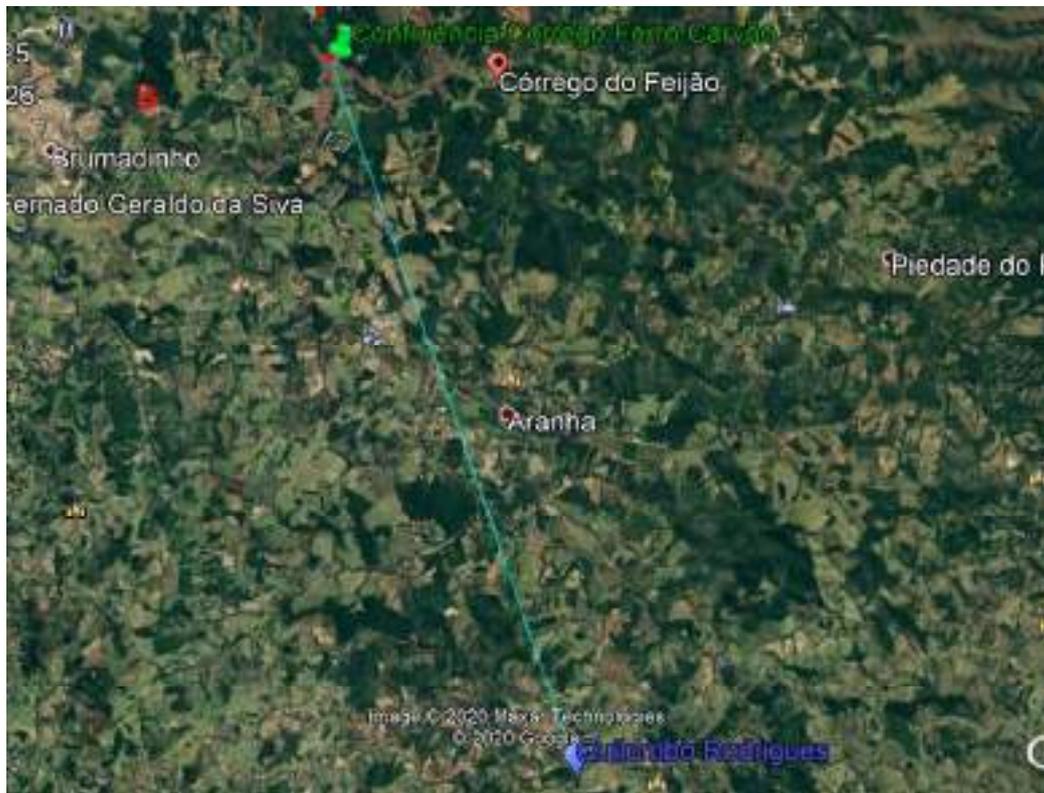
A propriedade em questão encontra-se a 16.130 m de distância da área atingida pela lama. Desta forma não se enquadra nos critérios de elegibilidade para fornecimento de água. Pois não captavam água do rio no período anterior ao acidente. Muito embora a moradora relatasse alteração na quantidade e qualidade da água disponível na região, não foram encontradas evidencias de que estes fatos realmente ocorram. Foi constatado em visita posterior que a moradora entrevistada, não reside na propriedade. Sendo este fato confirmado pela própria moradora.

Distância entre a Confluência Córrego Ferro Carvão e a propriedade visitada 16.130 m. A montante.

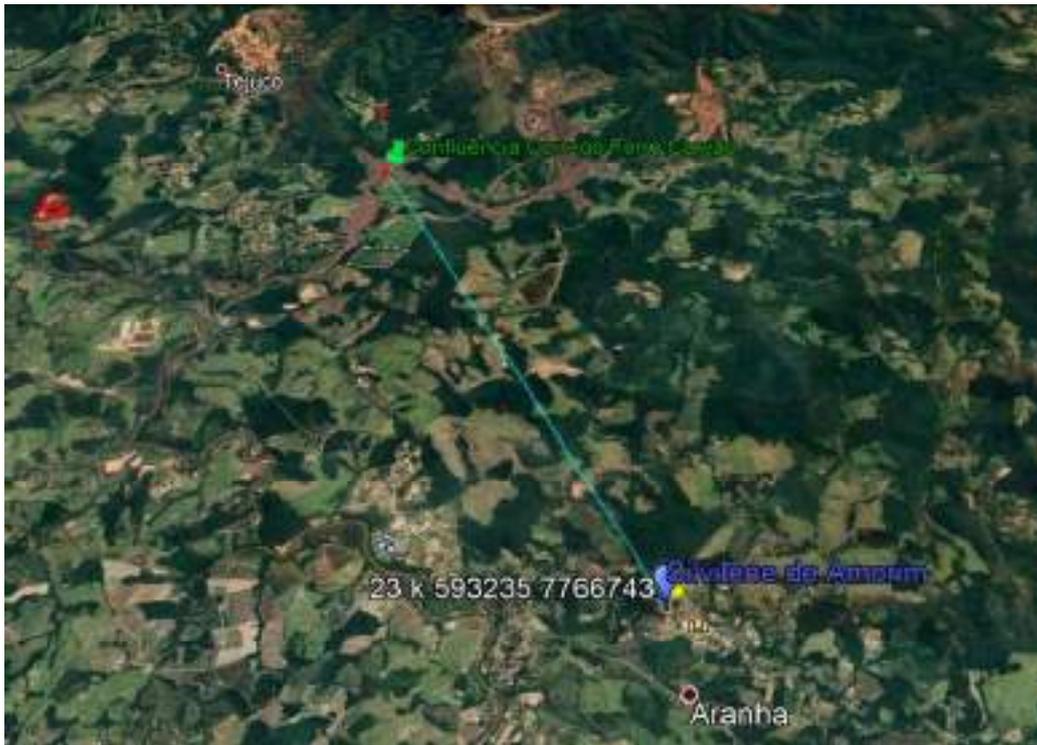
A propriedade em questão encontra-se a 7.421 m de distância da área atingida pela lama. Desta forma não se enquadra nos critérios de elegibilidade para fornecimento de água. Pois não captavam água do rio no período anterior ao acidente. Atualmente a região é abastecida por caminhões da prefeitura e poços artesianos. A entrevistada relatou as péssimas condições do reservatório de água utilizado, podendo ser atribuído

a esta condição a recorrente constatação da água com coloração amarronzada. Porém no momento da visita, não foi constatada esta condição. A entrevistada relato ainda um aumento do fornecimento de água com apoio dos caminhões pipa da Vale, aos caminhões da prefeitura. Relatou ainda que no feriado de finados este apoio foi intensificado prevendo o aumento no número de moradores na região.

Distância da propriedade visitada a Confluência do córrego Ferro Carvão 7.421 m. A montante.

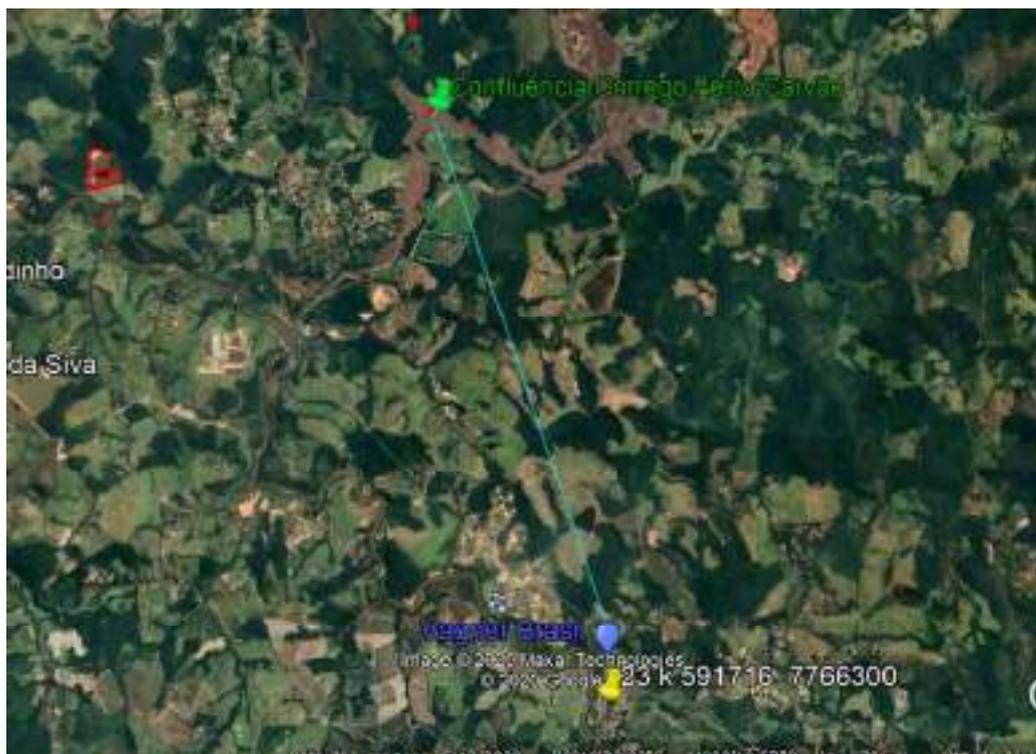
A propriedade em questão encontra-se a 6.659 m de distância da área atingida pela lama. Desta forma não se enquadra nos critérios de elegibilidade para fornecimento de água. Pois não captavam água do rio no período anterior ao acidente.

Nesta região o abastecimento de água é feito exclusivamente por caminhões da prefeitura. Sendo esta informação ratificada em resposta ao ofício enviado pela Associação dos Moradores de Melo Franco em 01/09/2020.

Distancia da propriedade visitada a confluência do córrego Ferro Carvão 6.659 m. A montante.

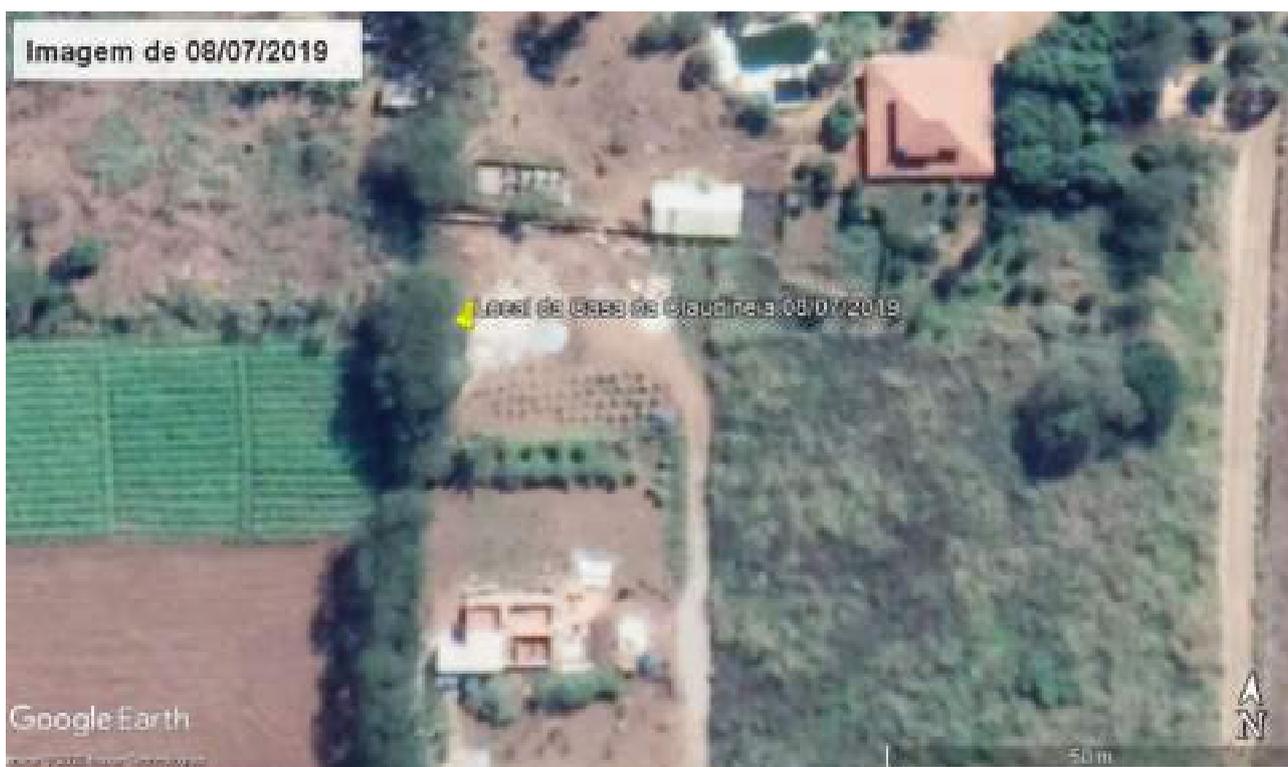
- c) A residência presente no imóvel encontra-se em construção e o início da obra foi após o rompimento da barragem do córrego do feijão em Brumadinho, fato verificado com auxílio das imagens do Google Earth;
- d) Propriedade utilizava água de poço artesiano ou cisterna localizado a mais de 100 metros do Paraopeba;
- e) Segue abaixo os últimos abastecimento de água mineral e potável que são fornecidos na propriedade.

imagem de 08/07/2019 que identifica a área da propriedade sem construção.

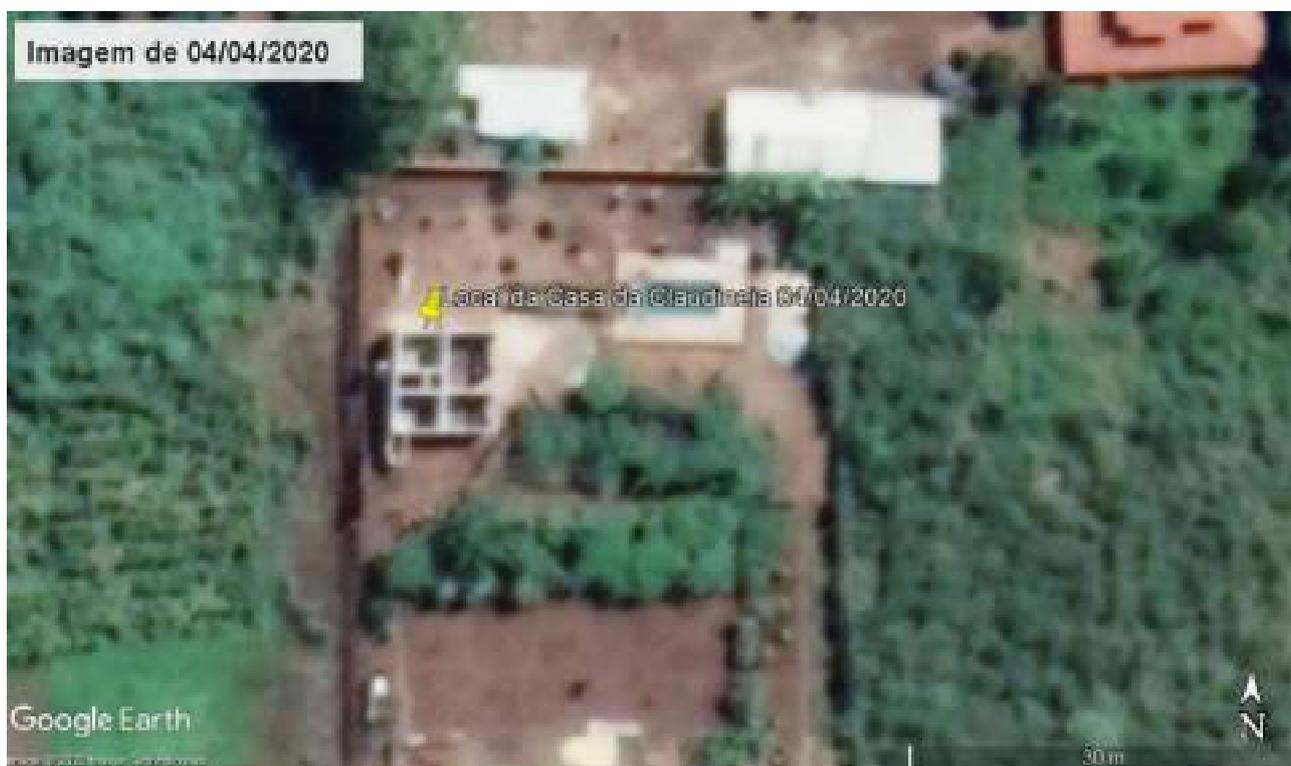
imagem de 04/04/2020, que é possível identifica as paredes da casa levantadas e sem telhado.

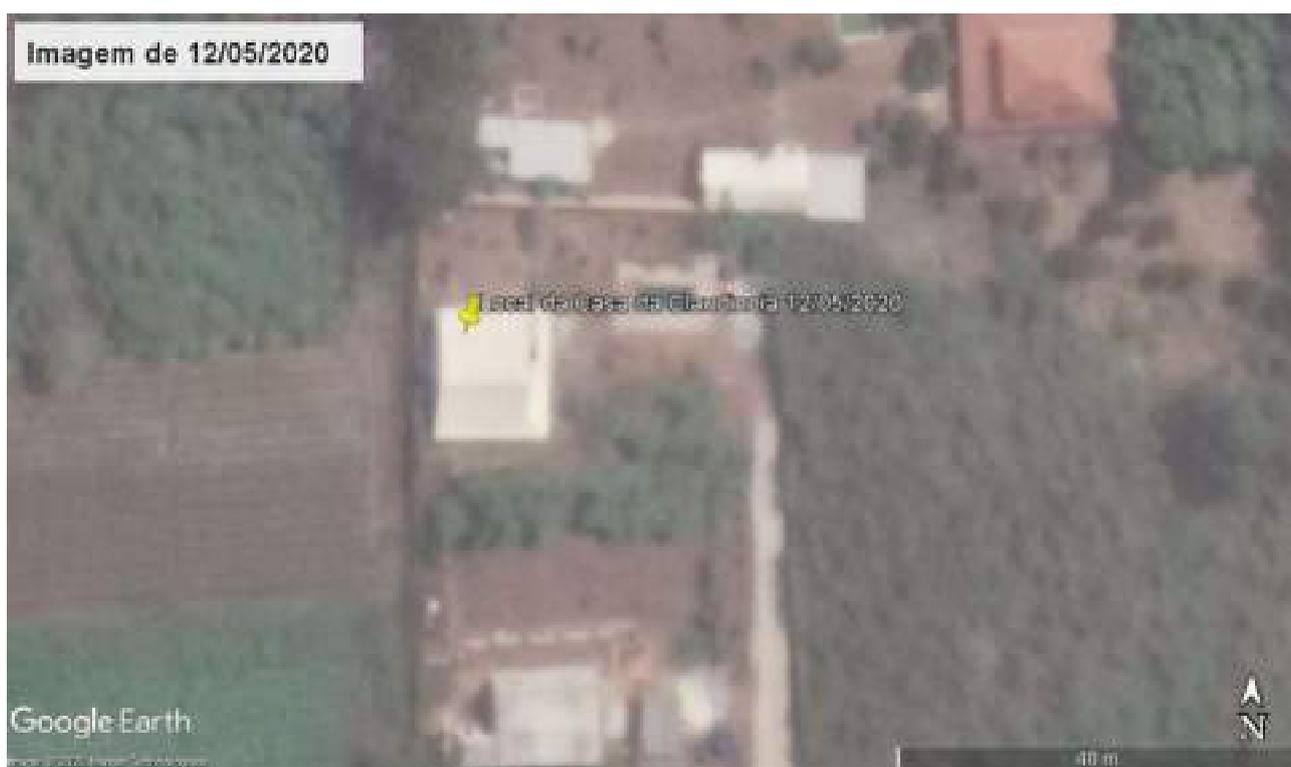
imagem de 12/05/2020, que é possível identifica a casa já coberta.

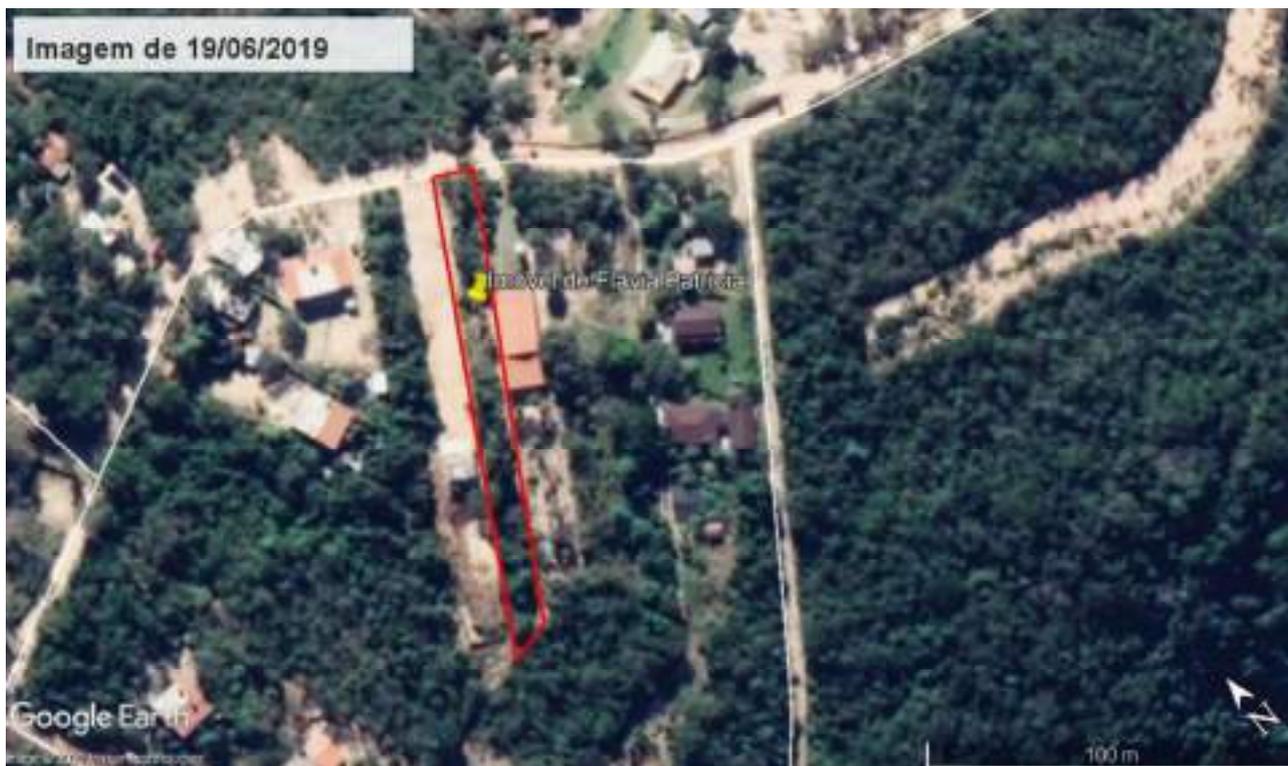
imagem identifica o perímetro do imóvel em 19/06/2019, sem casa construída.

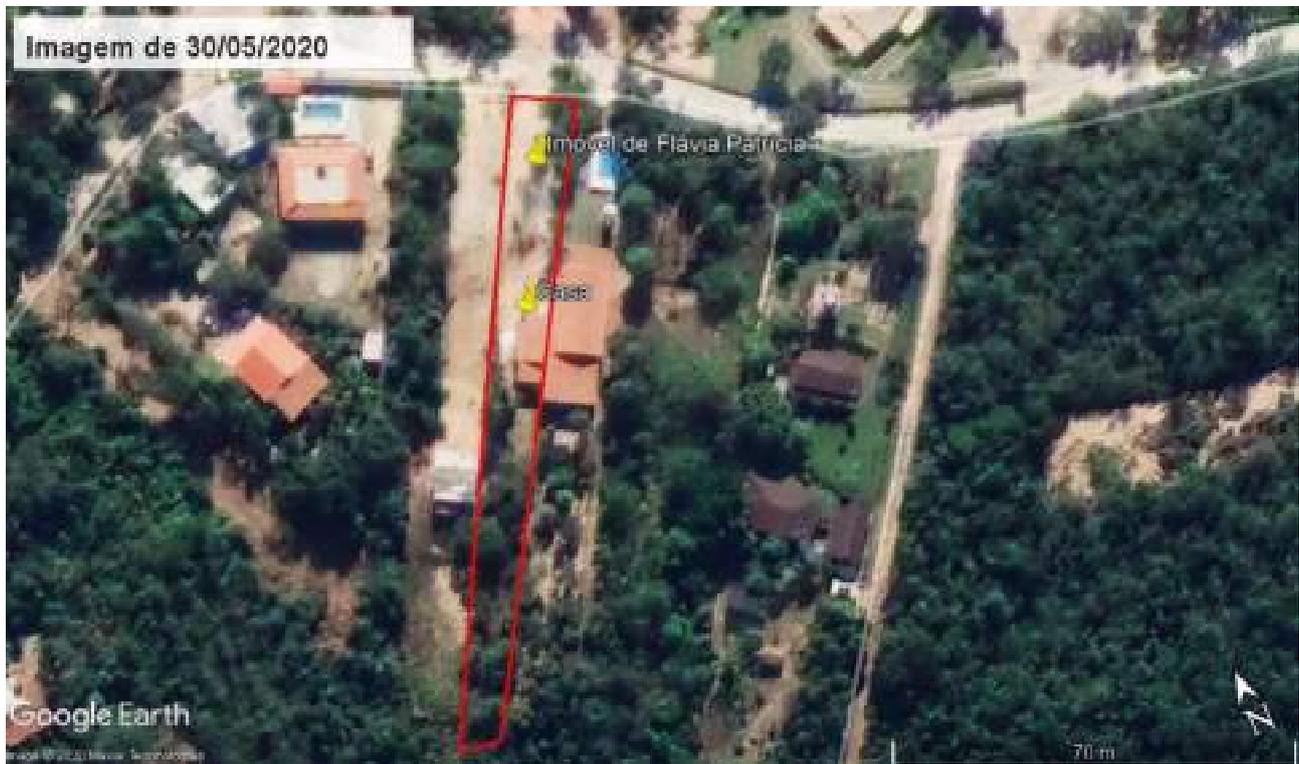
imagem identifica o perímetro do imóvel em 30/05/2020, onde é possível ver o detalhe do da casa.

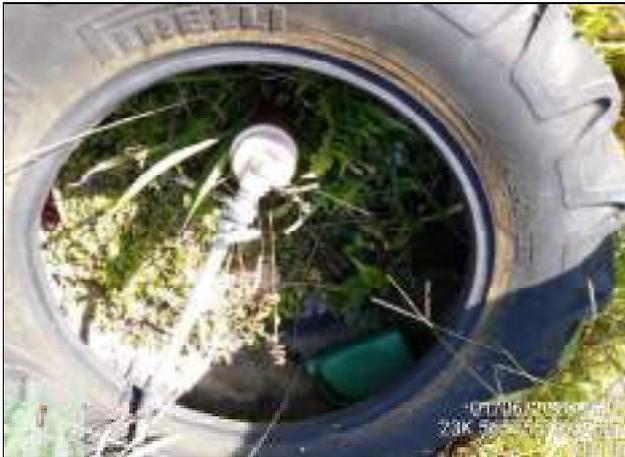
Foto 01: Poço artesiano localizado na área Valter.

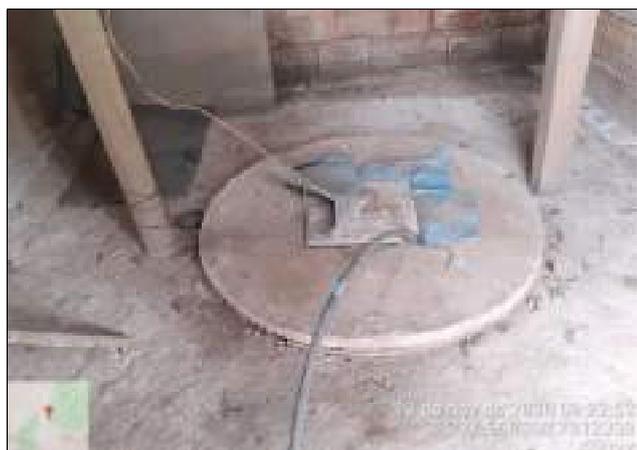
Foto 01: Poço tipo cisterna presente na propriedade.

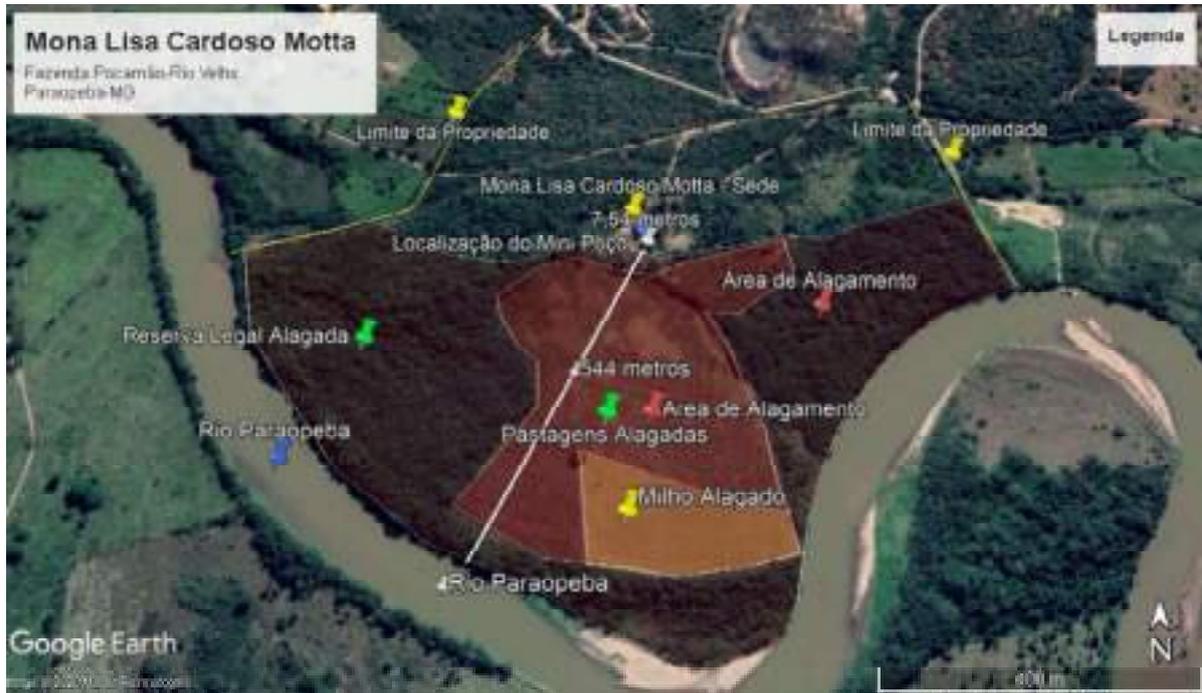
a) A imagem identifica área da propriedade com limites do alagamento

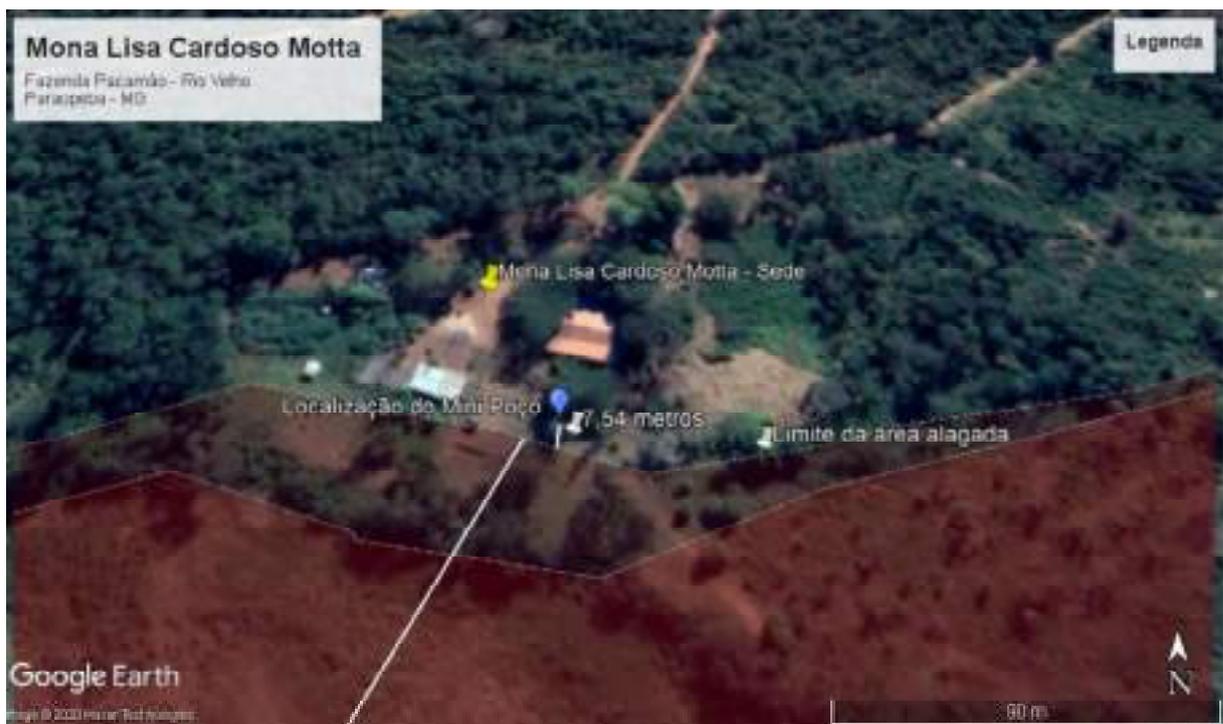
b) A imagem identifica o limite superior de chegada das águas do Rio Paraopeba durante alagamento na propriedade

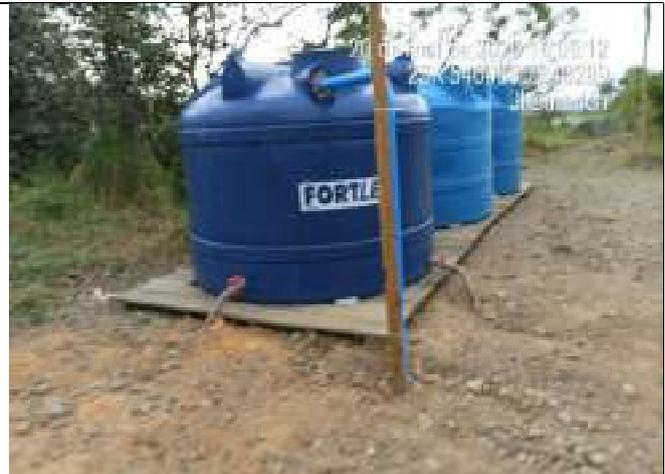
Foto 02: Reservatório fornecidos pela Vale.

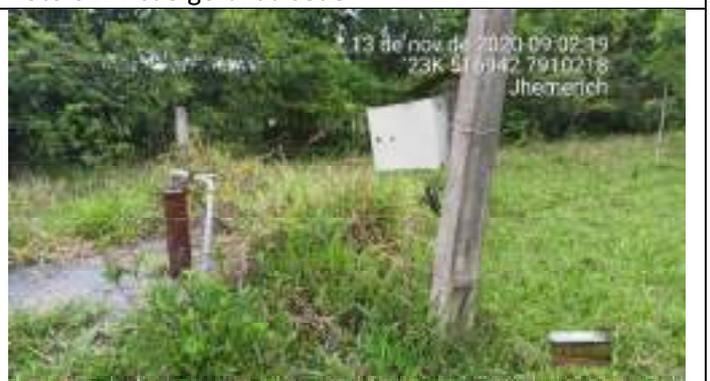
Foto 04: Poço Artesiano perfurado em data anterior a 2019 e em funcionamento

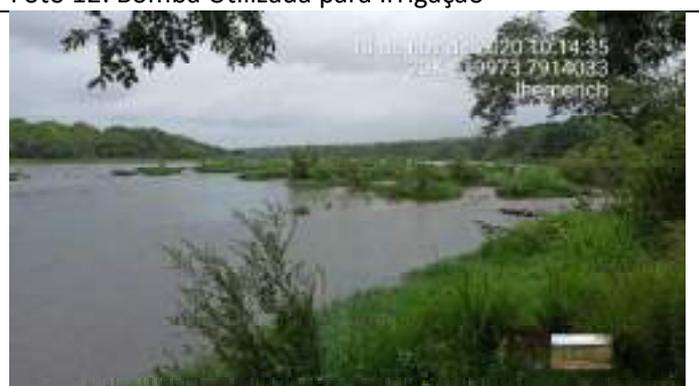
Foto 14: Local de captação da Água no Rio Paraopeba Jusante da UHE Retiro Baixo

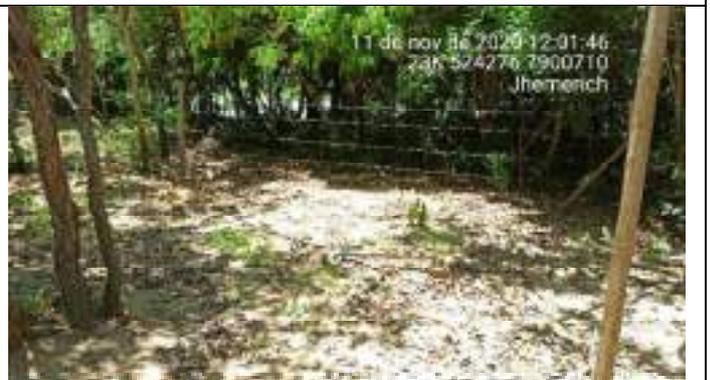
Foto 04: Poço Artesiano dentro do Buffer de 100 metros e com uso restrito
