1. Introdução

Em 25 de janeiro de 2019 ocorreu o rompimento da barragem de rejeito denominada B-I, de propriedade da empresa VALE, localizada na Mina Córrego do Feijão, na cidade de Brumadinho/MG. O rompimento da barragem B-I provocou o rompimento em cascata das barragens B-IV e B-IV_A. No dia 26 de janeiro uma equipe de especialistas da AECOM foi mobilizada pelo Ministério Público de Minas Gerais – MPMG – para atuar como auditor técnico e ambiental independente.

O escopo de auditoria tem por objetivo acompanhar a execução das atividades desenvolvidas pela VALE e a eficácia no que diz respeito aos dados gerados pelos monitoramentos, bem como à disponibilização de água em condições adequadas para o consumo humano e outros usos previstos.

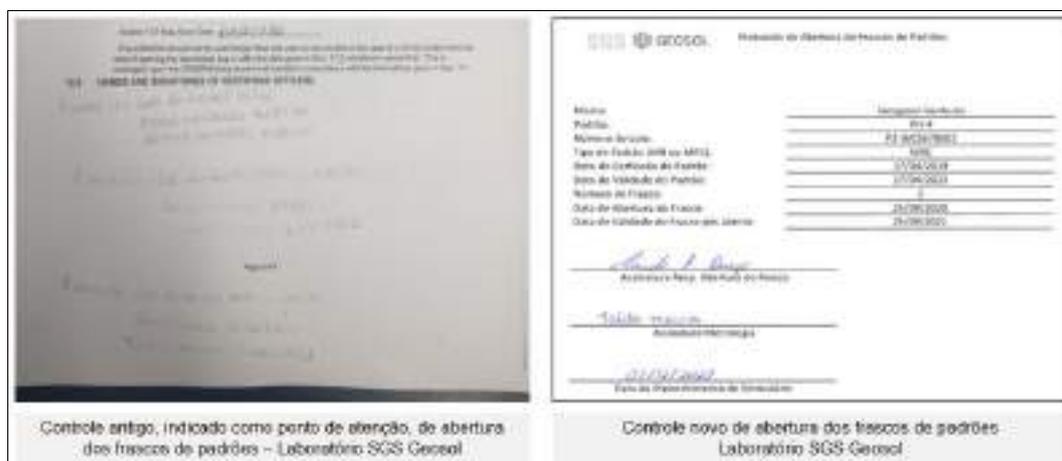
Em relação ao ponto de atenção mencionado acima, a principal evidência está mostrada na figura a seguir (Figura 1).

Figura 1 – Melhoria implementada da etapa de laboratório da SGS Geosol.

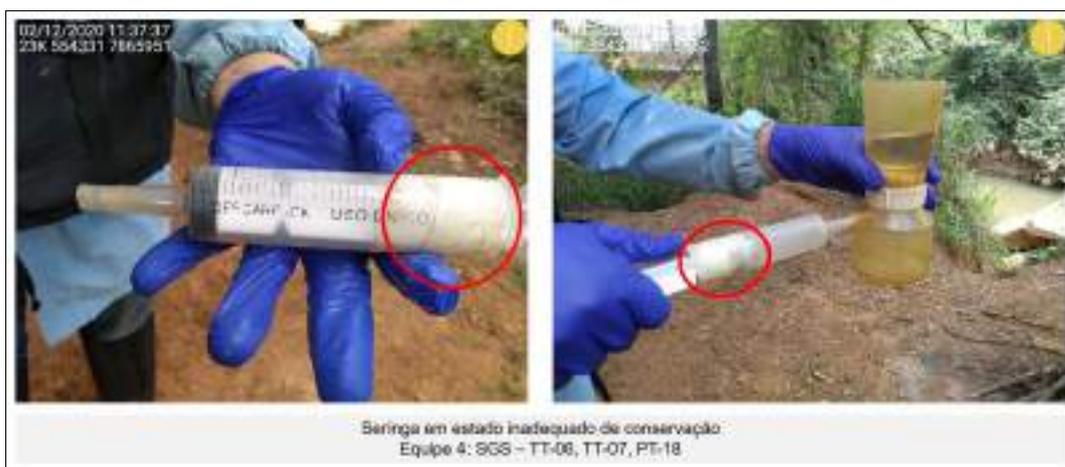
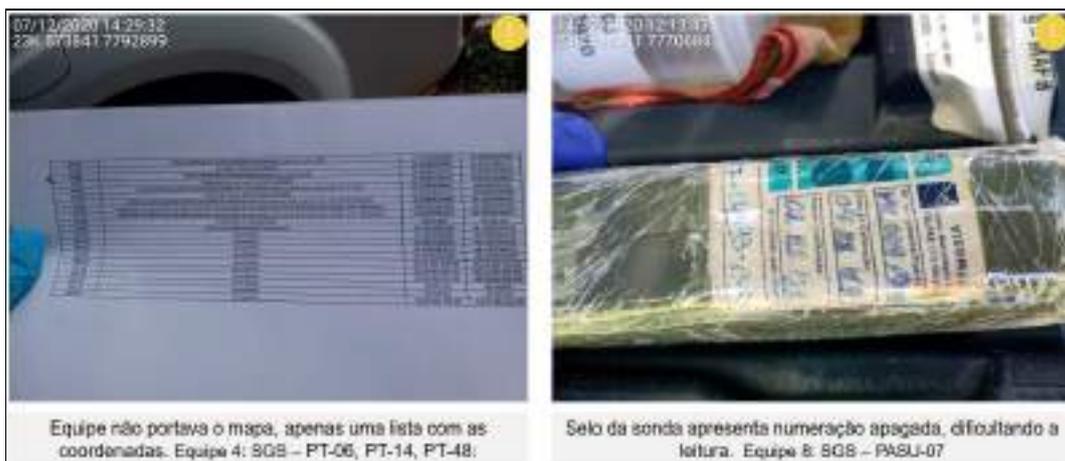
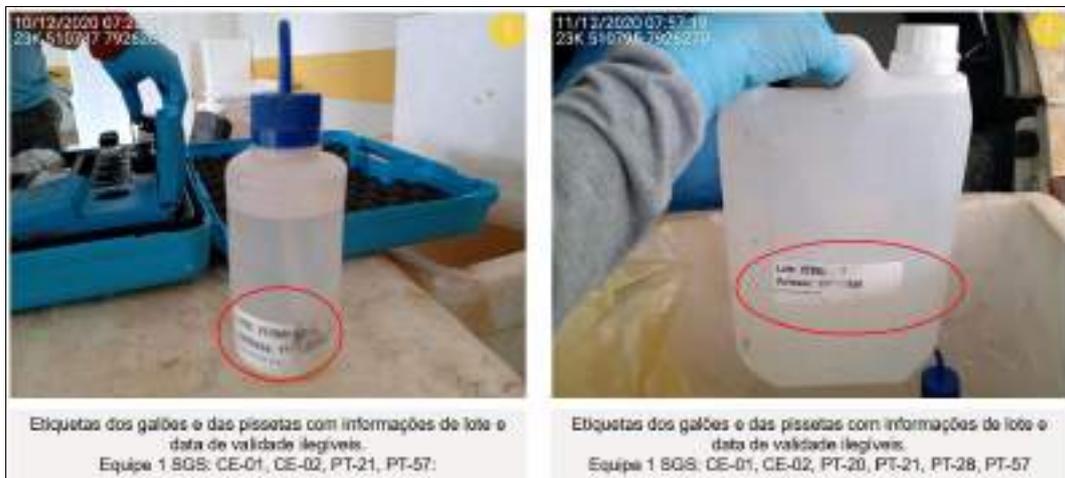
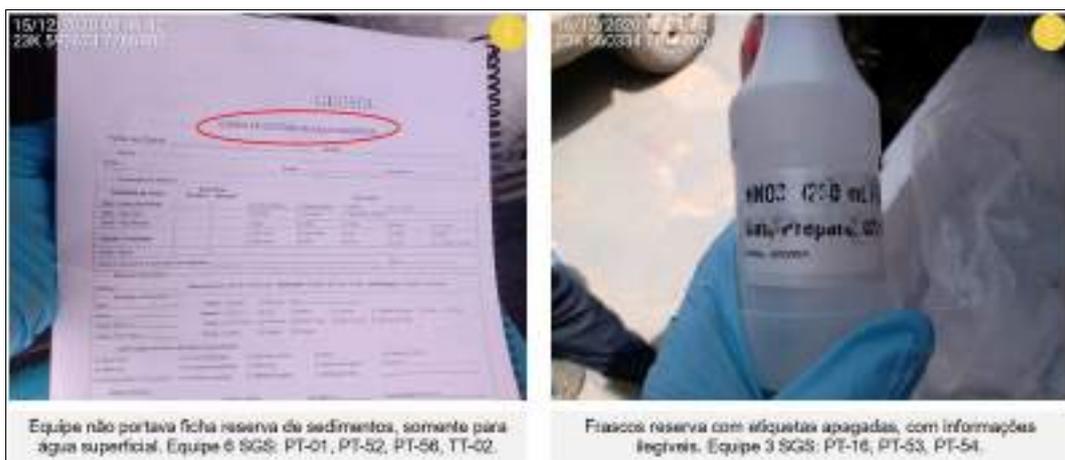
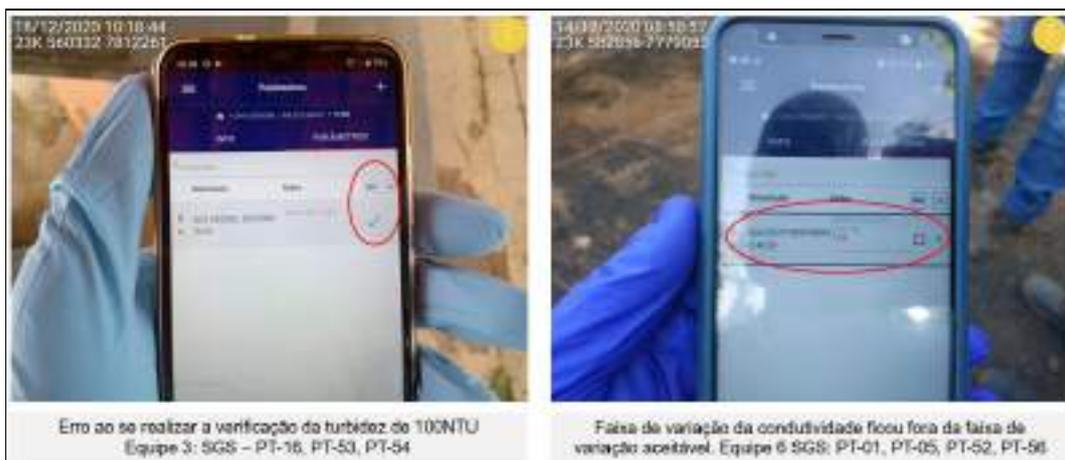
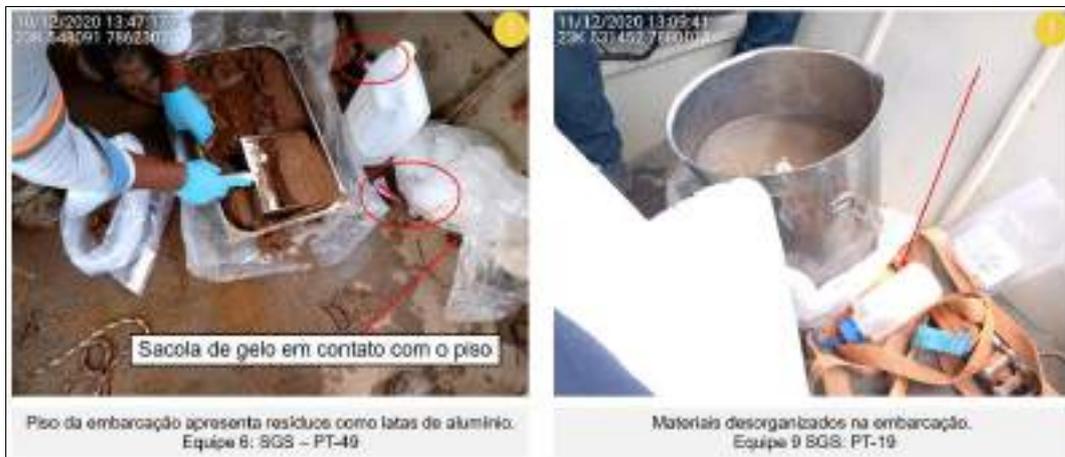
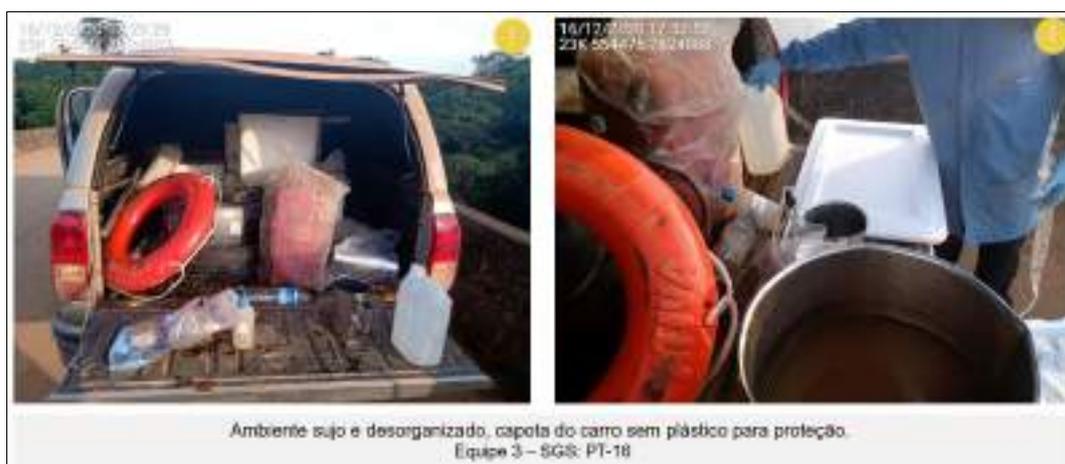
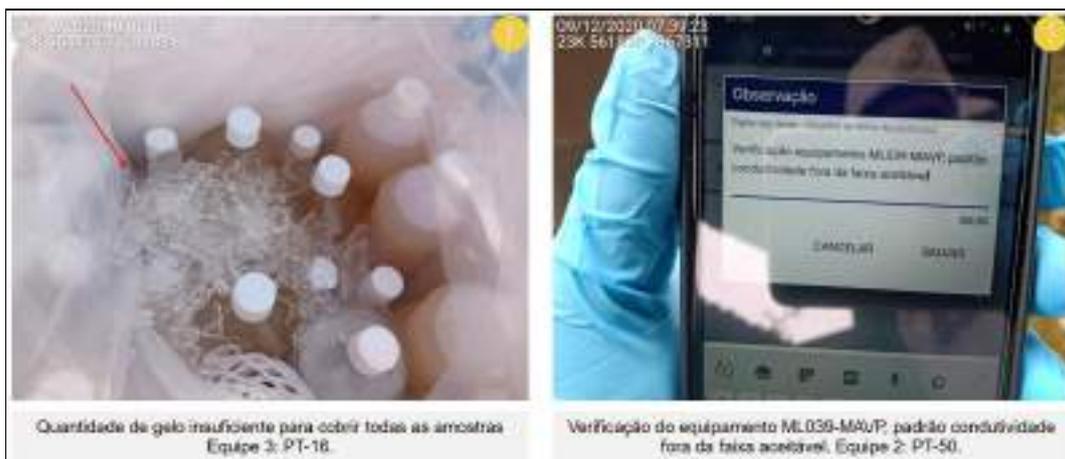
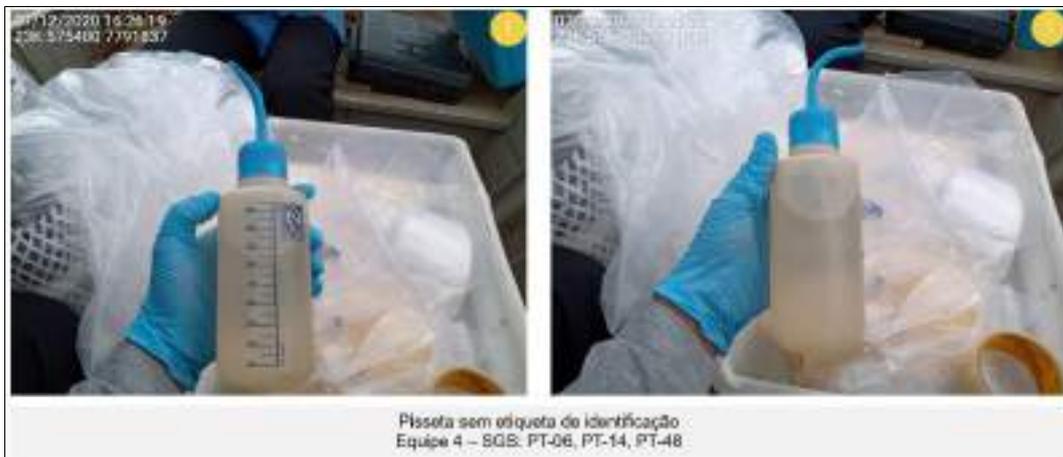
A seguir, são apresentadas evidências quanto aos pontos de atenção observados nas auditorias realizadas em dezembro de 2020 (Foto 8 a Foto 16).

Foto 8 – Pontos de atenção observados na amostragem de água superficial e sedimento.

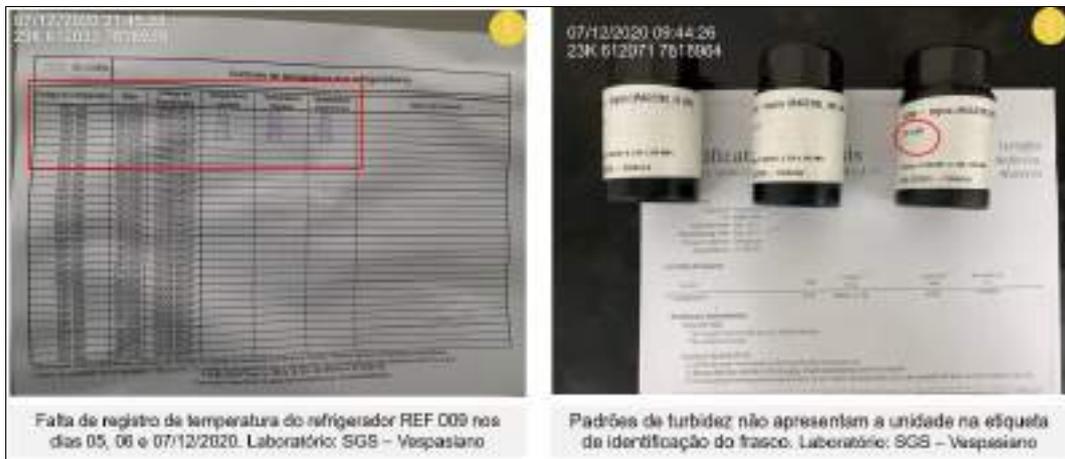
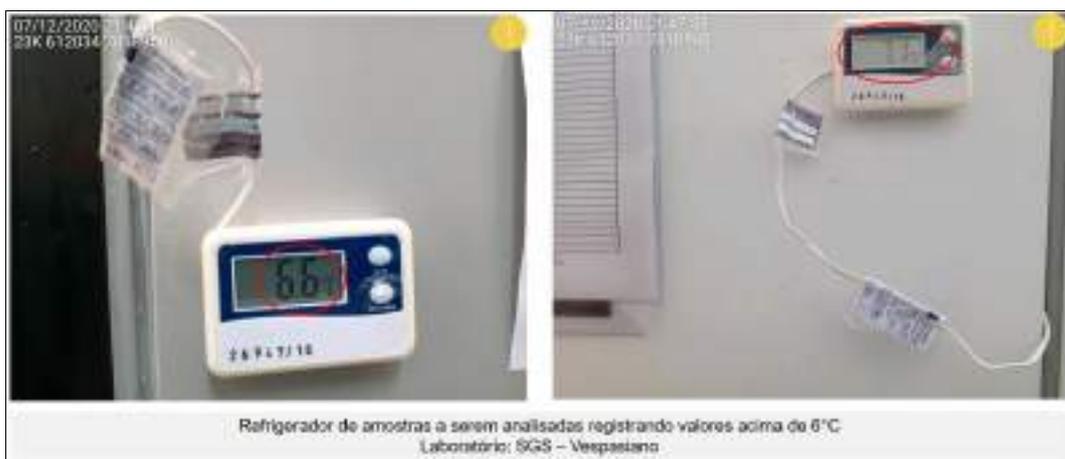
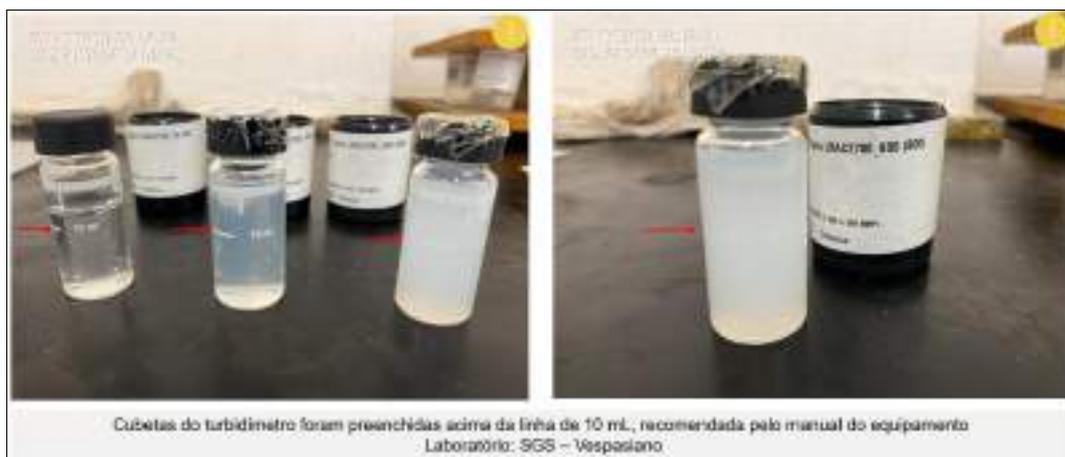
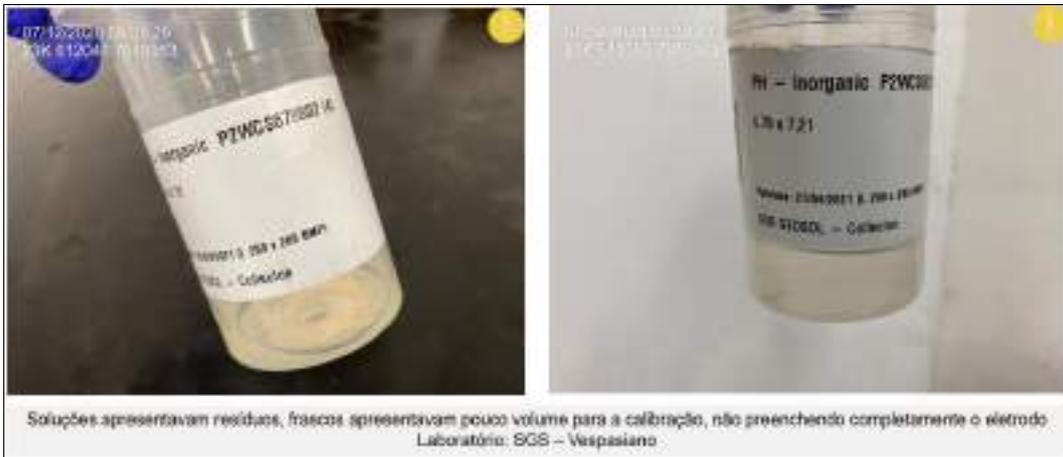
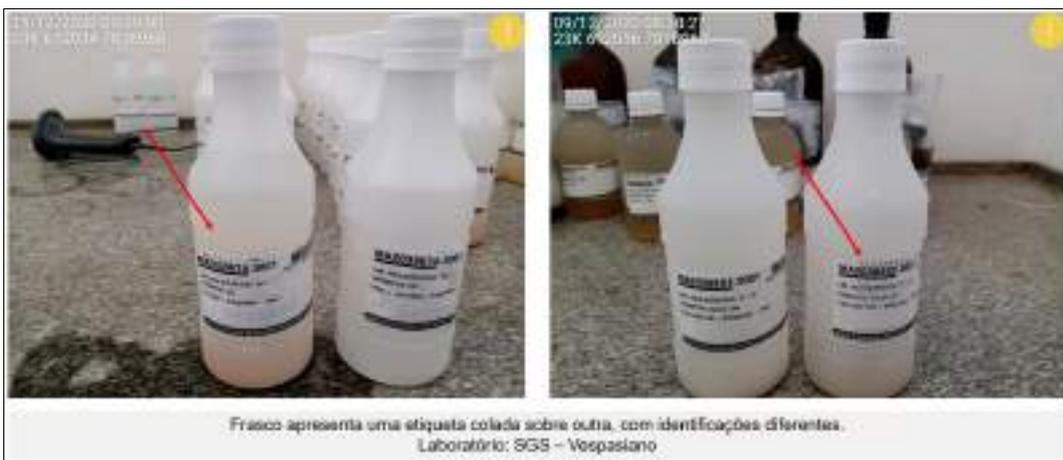
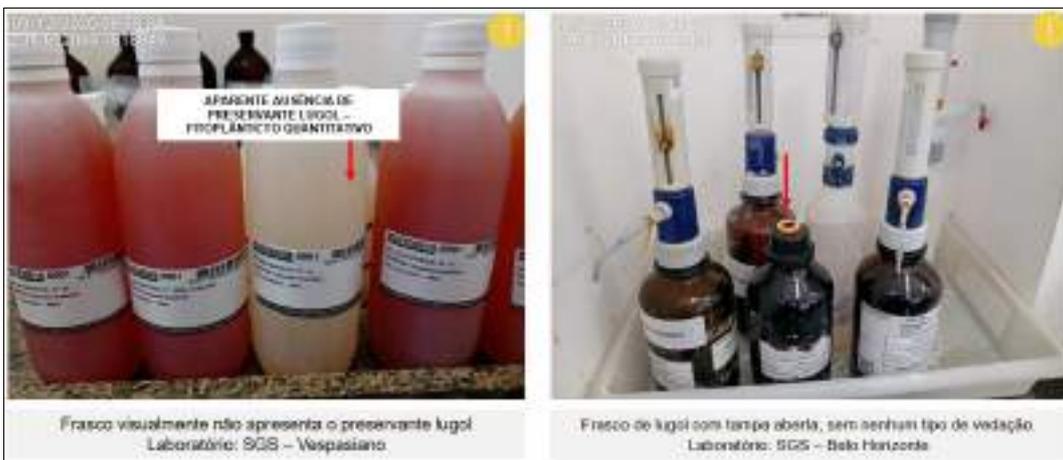
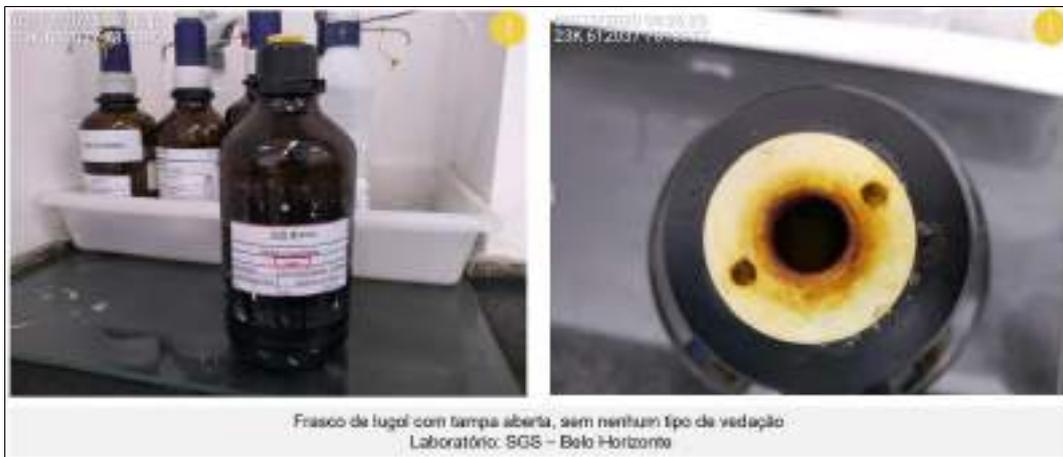
Apesar do baixo percentual apresentado para os pontos de atenção, ressalta-se que foram verificados desvios não listados no *checklist* e, portanto, não contabilizados no percentual final de desempenho. Ressalta-se que, embora estes desvios não estejam contabilizados, a AECOM recomenda que a VALE enderece cada um dos pontos junto ao laboratório subcontratado.

Foto 19 – Pontos de atenção observados nos laboratórios.

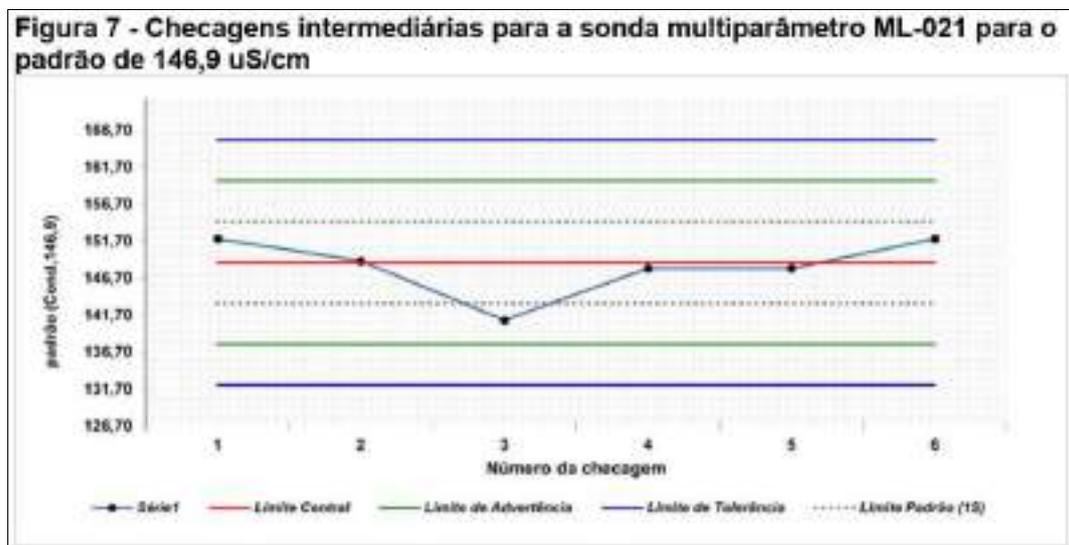
Adicionalmente, em dezembro de 2020, a VALE realizou a campanha trimestral prevista para os pontos da Região 3, no rio São Francisco. Segundo as cartas controle dos equipamentos utilizados *in loco* (Foto 28), observou-se que as verificações diárias ocorreram com a solução de condutividade elétrica de 147 $\mu\text{s}/\text{cm}$ (usualmente utilizada para ambiente de água doce), porém, segundo a recomendação da AECOM, apresentada no relatório de auditoria nº 10, recomendou-se a utilização de soluções de calibração e verificação com faixas de concentração compatíveis com os diferentes ambientes de amostragem, ou seja, ambientes de água doce ou ambientes salinos. Os pontos amostrados na campanha trimestral estão localizados no último trecho do rio São Francisco e no ambiente marítimo, com pontos localizados em ambientes salobros e/ou salinos e, por isso, apresenta condutividade elétrica elevada. Conforme documentos enviados pela VALE, as equipes coletoras utilizaram soluções padrão para ambiente de água doce, estando, portanto, em desacordo com as boas práticas de amostragem para ambiente salino.

Foto 28 – Carta controle do equipamento utilizado na campanha trimestral.

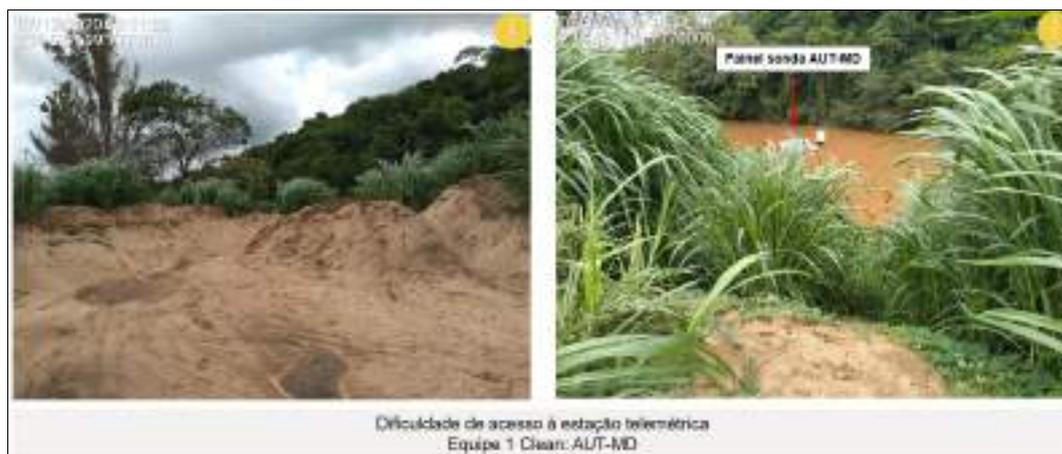
Foto 30 – Ponto de atenção observados nas estações telemétricas.

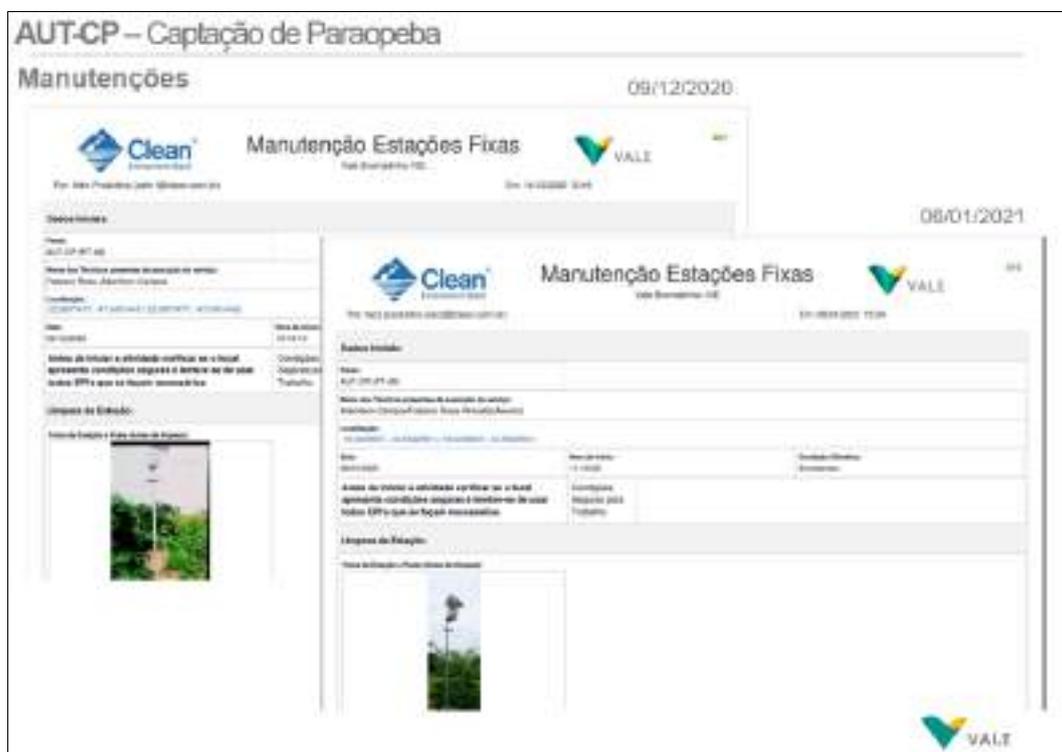
Figura 6 – Evidências do retorno das manutenções na telemétrica Captação Paraopeba (AUT-CP).

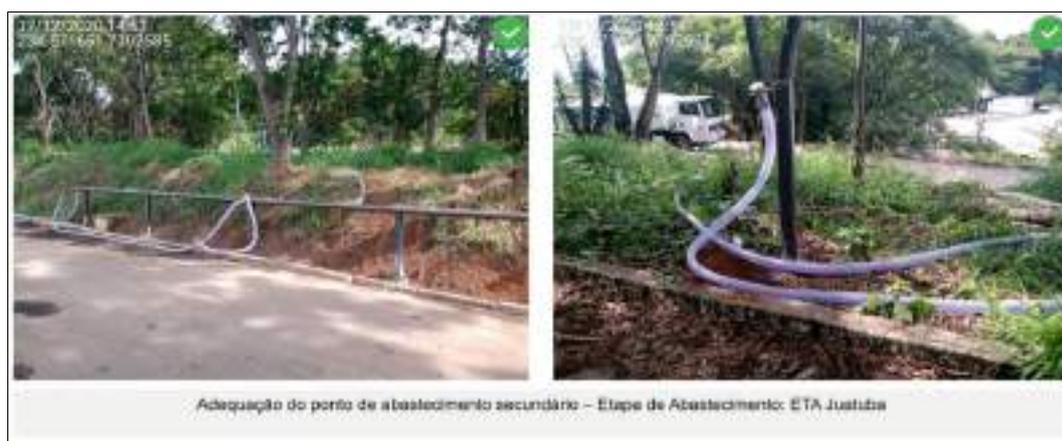
Outro ponto a ser destacado é com relação às estruturas físicas inerentes ao processo de distribuição, pois elas podem representar pontos de vulnerabilidade de uma possível contaminação cruzada da água em função do contato com alguma superfície que não esteja higienizada adequadamente. Nesse sentido, a VALE apresentou na sessão técnica de 13/01/2021 a finalização das adequações estruturais no ponto de abastecimento secundário na ETA Serra Azul em Juatuba. O ganho associado a esta adequação se deve à conexão do mangote com o carro-pipa no momento do abastecimento. Imediatamente antes do abastecimento, o motorista retira a vedação localizada na extremidade do mangote, realiza a higienização do mesmo e o encaixa no reservatório (tanque). Quando o abastecimento é finalizado, o mangote volta a ser vedado, até que outro carro-pipa seja abastecido. Este processo reduz uma possível contaminação cruzada da água, já que o seu contato com as áreas não higienizadas é mínimo. A garantia da qualidade da água possui forte interface com estruturas físicas do processo. Com referência ao mês de dezembro de 2020, a VALE apresentou a finalização das adequações estruturais no ponto de abastecimento secundário na ETA Serra Azul em Juatuba, como pode ser observado na Foto 36.

Foto 36 – Adequações físicas no ponto secundário de abastecimento em Juatuba.

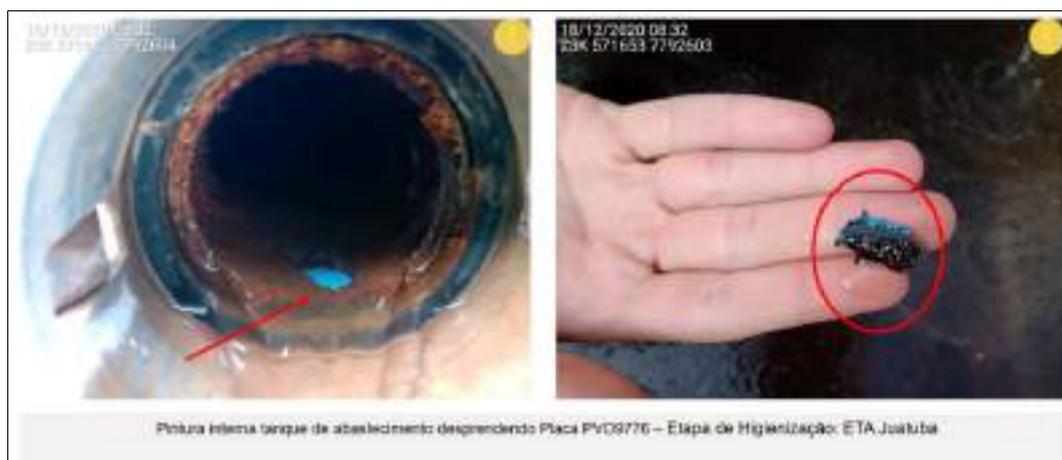
Foto 39 – Pontos de atenção observados na higienização dos carros-pipa.

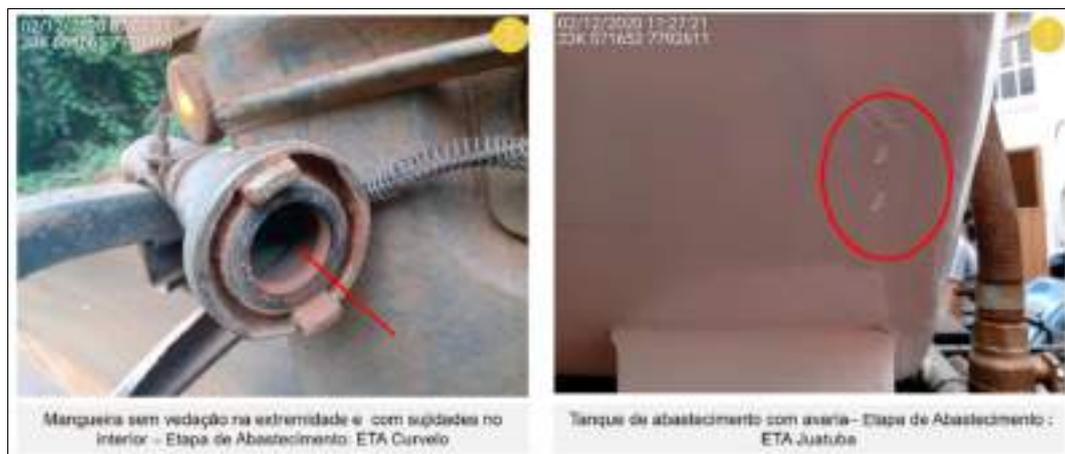
Nº Item	Ponto de Atenção
1	<p>Tanque não contém avarias (perfurações, amassados, ferrugem, vazamentos e aberturas) (2)</p> <ul style="list-style-type: none"> ETA Juatuba: 02/12/2020 ETA Juatuba: 07/12/2020 <p>Tanque de transporte com perfurações e vazamento – QOC9371.</p>
2	<p>Mangueiras estão suspensas, protegidas e vedadas, quando não utilizadas (1)</p> <ul style="list-style-type: none"> ETA Curvelo: 02/12/2020 <p>Mangueiras não fixadas nos tanques, além de apresentar sujidades em seu interior.</p>

Foto 42 – Pontos de atenção observados no abastecimento dos carros-pipa.

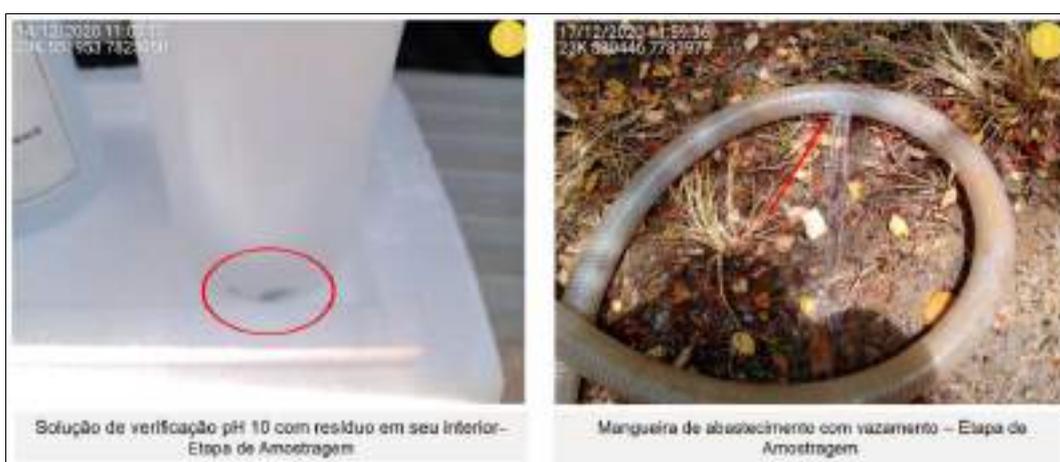
Foto 49 – Pontos de atenção observados na amostragem de água potável.

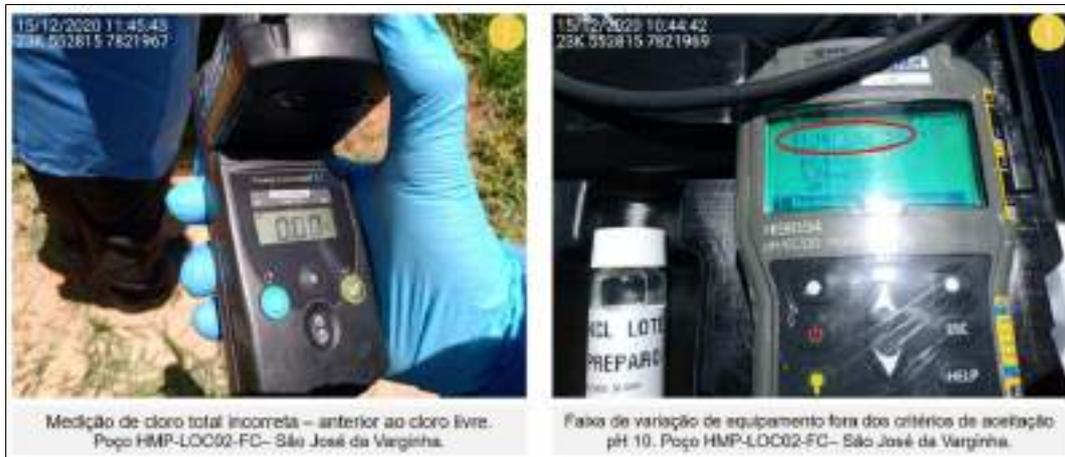
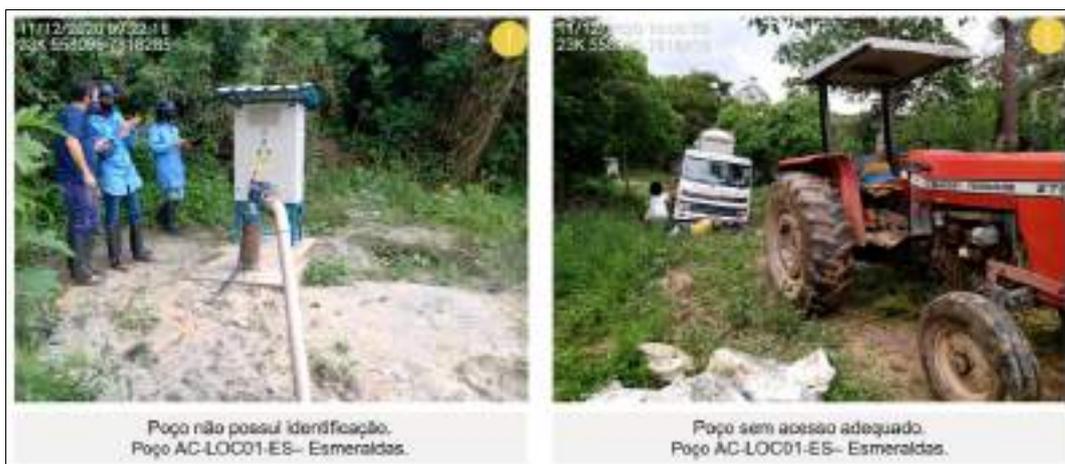
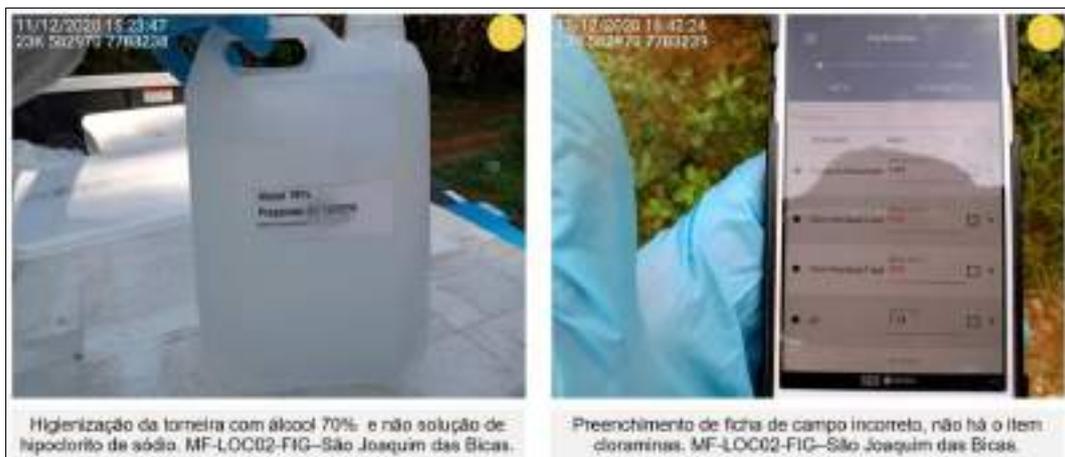
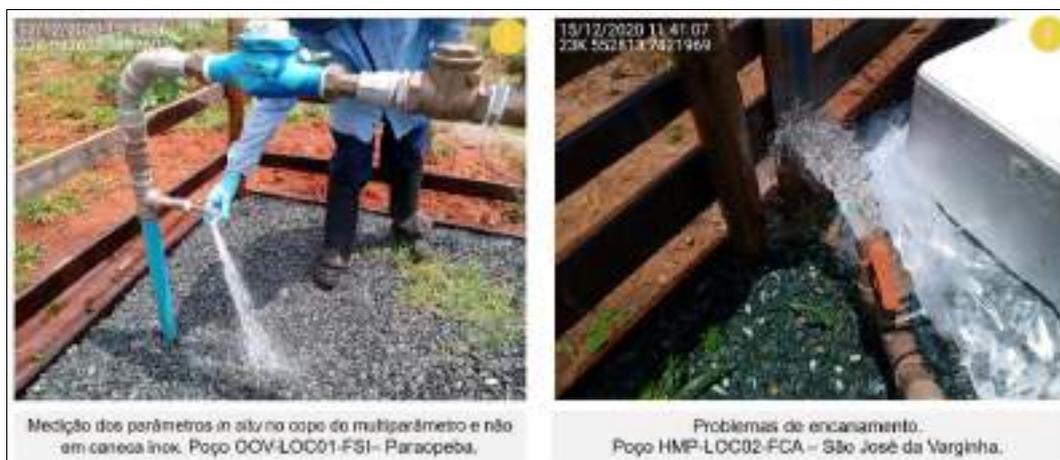
Foto 54 – Pontos de atenção observados na amostragem nos poços de captação.

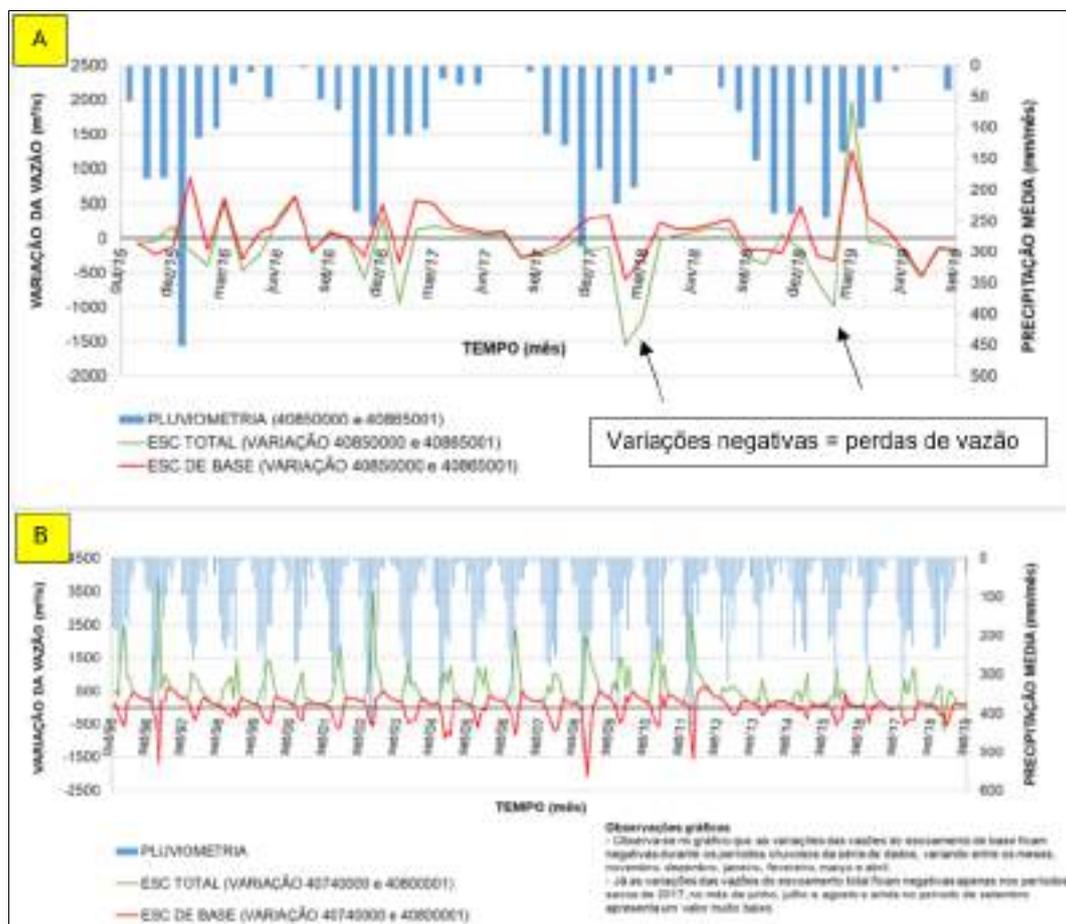
Ainda conforme as análises da auditoria é com relação ao cálculo utilizado pela VALE para separar o escoamento de base do rio Paraopeba, que se apresenta incorreto ou com inconsistências. A Figura 26 demonstra a diferença entre o método utilizado e um método tradicional mais adequado, no qual o escoamento de base do rio não se altera com a mesma proporção do escoamento superficial ou total. Esta inconsistência pode estar afetando os cálculos de perdas de vazão e, conseqüentemente, a classificação do rio em efluente ou influente.

Figura 25 – Variações dos escoamentos do rio entre duas estações fluviométricas distintas.
