# Projeto Brumadinho – UFMG

Apresentação dos estudos realizados no âmbito do Projeto Brumadinho – UFMG

# Impactos das Mudanças no Uso e Cobertura do Solo

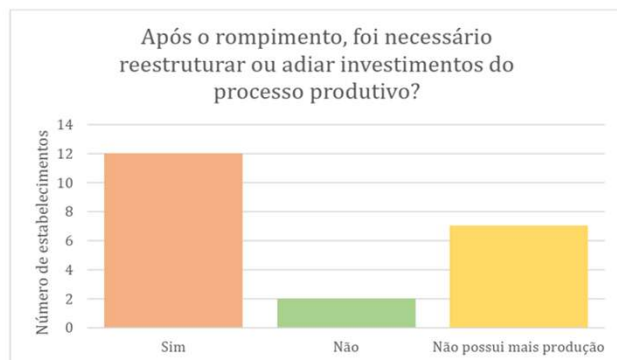
Fonte: Figura 18 do Relatório Final do Subprojeto 58

Número de estabelecimentos em que foi necessário reestruturar ou adiar investimentos do processo produtivo

A maior parte dos produtores contou que precisou reorganizar ou adiar investimentos no seu trabalho por causa dos impactos do rompimento.

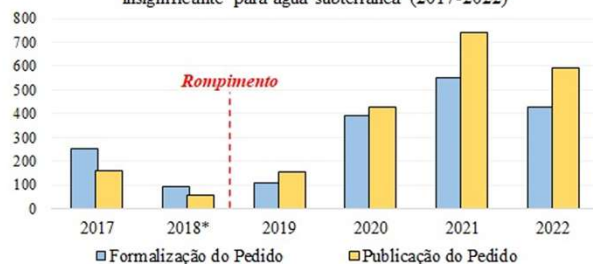
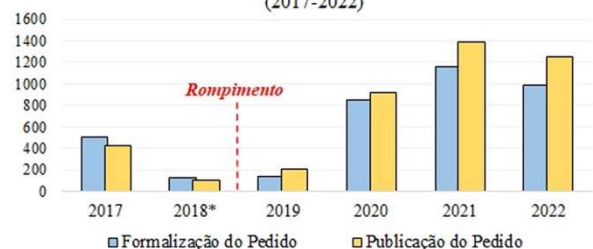
Fonte: Elaborado pelos autores

Evolução das outorgas do direito de uso dos recursos hídricos, com base nos dados do IGAM  
Outorgas do direito de uso de recursos hídricos, significante e insignificante para água subterrânea (2017-2022)

A análise da quantidade de água disponível nos trechos dos rios – levando em conta todas as autorizações de uso dadas pelo IGAM (como abastecimento público, uso industrial, agricultura, irrigação, dessedentação de animais, lazer, geração de energia, navegação e diluição de efluentes) – mostrou que: **37,4% dos trechos avaliados não tinham água suficiente**, ou seja, a demanda era maior que a quantidade de água disponível.

**16,6% estavam em estado de atenção**, o que significa que o consumo estava quase chegando ao limite do que o rio poderia fornecer.
