1. Introdução

Em 25 de janeiro de 2019 ocorreu o rompimento da barragem de rejeito denominada B-I, de propriedade da empresa VALE, localizada na Mina Córrego do Feijão, na cidade de Brumadinho/MG. O rompimento da barragem B-I provocou o rompimento em cascata das barragens B-IV e B-IV_A. No dia 26 de janeiro uma equipe de especialistas da AECOM foi mobilizada pelo Ministério Público de Minas Gerais – MPMG – para atuar como auditor técnico e ambiental independente.

O escopo de auditoria tem por objetivo acompanhar a execução das atividades desenvolvidas pela VALE e a eficácia no que diz respeito aos dados gerados pelos monitoramentos, bem como à disponibilização de água em condições adequadas para o consumo humano e outros usos previstos.

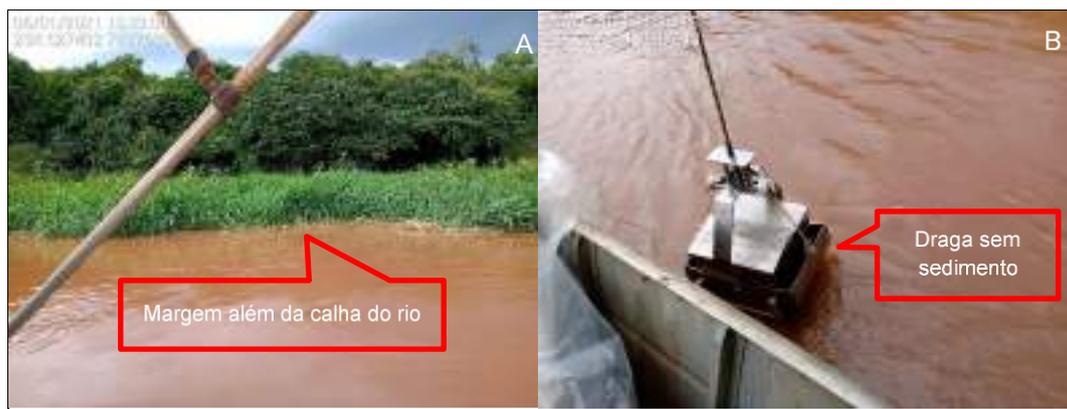
Do ponto de vista prático, as equipes de auditoria reportaram alguns impeditivos para realização das amostragens de sedimento na posição indicada pelo estudo, a exemplo do ponto PT-55, localizado no rio Paraopeba, a montante do rio Velho (Cachoeira do Choro). Não foi possível realizar a coleta de sedimento neste ponto, indicada pelo estudo como margem esquerda, devido à margem estar próxima a um banco de macrófitas, local esse onde o sedimento tinha característica arenosa. A equipe da AECOM pôde verificar que a margem avaliada não correspondia exatamente à área a ser amostrada, tendo em vista o período de cheia e o extravasamento da água além da calha original do rio – a margem do rio hoje é provavelmente uma área de várzea em tempos secos. A equipe de auditoria reportou também que foram feitas tentativas de cravamento da draga no material de fundo, contudo somente foi observado a ocorrência de areia, material que não foi retido pelo instrumento de coleta (draga de *Eckman*). A Foto 3 a seguir mostra o local de tentativa da coleta na margem esquerda do rio (A), com as águas adentrando a vegetação e, a direita, a draga sem sedimento (B).

Foto 3 – Banco de macrófitas na margem esquerda (A) e draga sem sedimento (B).

No entendimento da AECOM, em um sistema fluvial, no período de cheia, dependendo das características do trecho do rio, pode ocorrer o extravasamento das águas para a planície de inundação ou alargamento da calha, fazendo com que a margem original seja deslocada lateralmente para um local onde o solo, a inclinação e a deposição de sedimento sejam diferentes dos que ocorreria na margem em tempos de seca. Como demonstrado na Foto 3 – (A), com a cheia do rio a margem esquerda se deslocou lateralmente para um local onde ocorre um banco de macrófitas, sendo que nesse local o fundo do rio é arenoso, característica diferente da margem original.

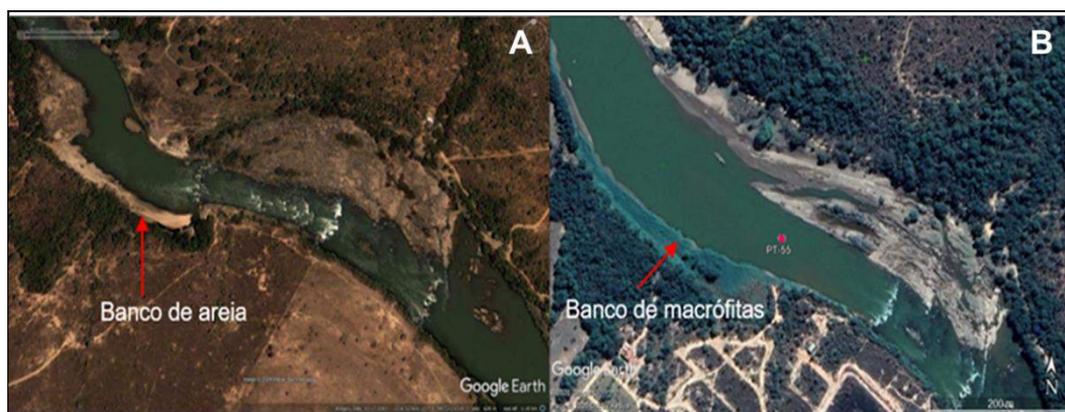
Esta variação morfológica das margens em tempos de chuva e seca pode ser observada na imagem da esquerda (A), obtida da ferramenta do *Google Earth*, de 17/10/2003, onde fica evidenciado o fundo arenoso. No ano de 2003, quando ocorreu um período de seca extrema, houve o desaparecimento dessas plantas aquáticas que necessitam de condições adequadas de umidade do solo para se estabelecerem. Já a imagem da direita (B) é datada de 10/08/2020, onde se destaca o extenso banco de macrófitas que se desenvolveu sob o banco de areia. As imagens A e B são mostradas na (Foto 4).

Foto 4 – Banco de macrófitas (A) sobre fundo de areia (B) no PT-55.

Na análise da AECOM esse evento exemplifica uma situação que poderia ser evitada com o conhecimento prévio da dinâmica do rio Paraopeba nos períodos seco e chuvoso. No período chuvoso, dependendo da magnitude da cheia, a calha do rio pode sofrer alterações significativas quanto ao volume de água e, conseqüentemente, dimensão lateral, sendo que um local originalmente plotado como margem pode se transformar em meio da calha e a margem efetiva ser deslocada para um local com características de solo e declividade diferentes da original, com conseqüente impacto na deposição de sedimentos, como as observadas para o PT-55 no atual período de cheia.

Considerando que, para a maioria dos pontos considerados, os dados coletados demonstraram não haver diferenças significativas entre as margens esquerda e direita para os parâmetros hidroquímicos, granulométricos e mineralógicos (Figura 2), a AECOM recomenda que a proposição de pontos alternativos de coleta seja elaborada a partir dos resultados do estudo já realizado e eventuais observações de campo pertinentes, a exemplo do fator impeditivo identificado para o PT-55.

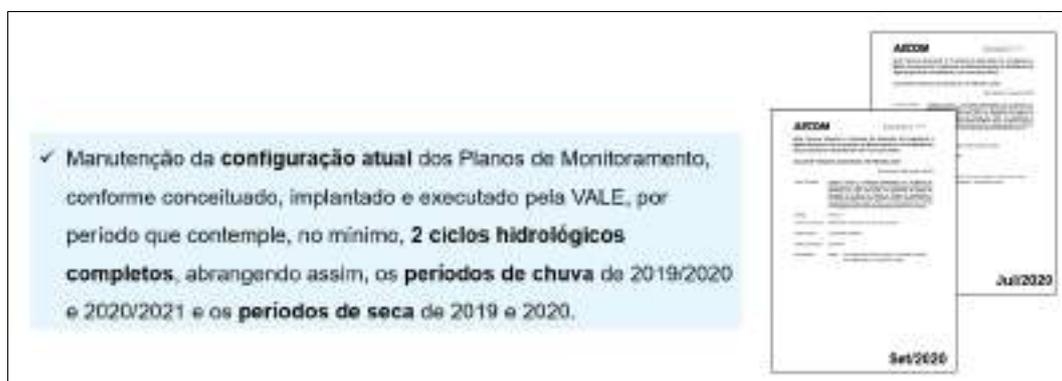
Além das alterações advindas das restrições causadas pela COVID-19, a VALE protocolou em 23/06/2020 o estudo denominado “Informe Técnico – Avaliação da Alteração da Frequência e Malha Amostral”, em que foi proposta a exclusão de 9 dos 65 pontos de monitoramento do PME, bem como alteração da frequência de coleta, variando entre semanal, quinzenal, mensal e trimestral. Em resposta à proposta apresentada pela VALE, a AECOM apresentou ao Ministério Público de Minas Gerais (MPMG) 2 Notas Técnicas, nº 60622935-ACM-DM-ZZ-TN-PM-0001-2020, emitida em julho de 2020, e nº 60622935-ACMTN-PM-0002-2020, emitida em setembro de 2020, contendo as considerações e recomendações técnicas em relação ao conteúdo técnico que embasou a proposta da VALE. A despeito das recomendações técnicas apresentadas para o relatório, a AECOM recomendou à VALE a manutenção da configuração original dos Planos de Monitoramento (frequência diária) por, no mínimo, 2 ciclos hidrológicos completos (Foto 6), e só então, rediscutir as alterações de frequência e malha amostral.

Foto 6 – Recomendação AECOM para a configuração do monitoramento no rio Paraopeba.

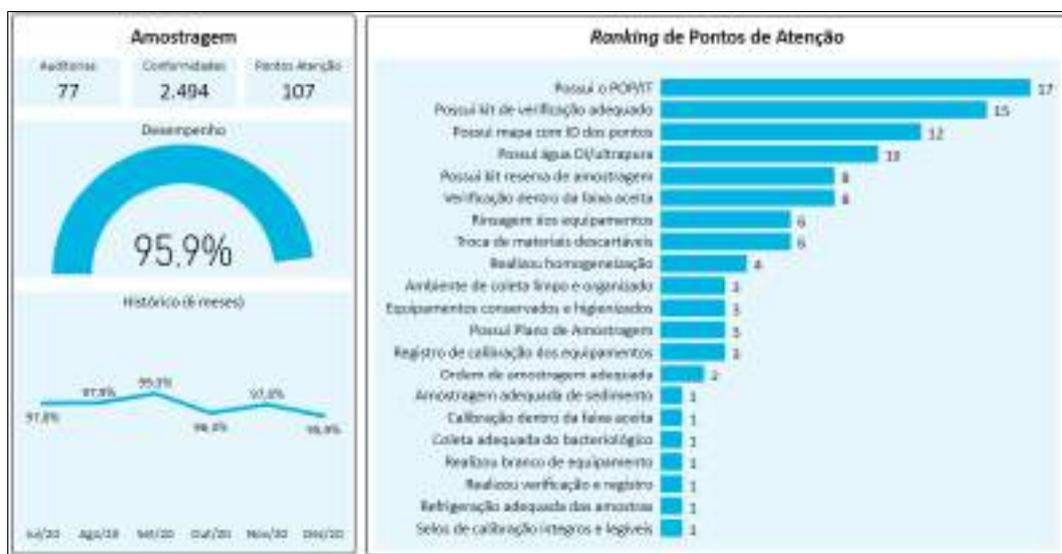
Conforme *checklists* desenvolvidos para a auditoria da etapa de amostragem de água superficial e sedimento, no mês de dezembro de 2020 foram feitas 2.601 avaliações pelas equipes da AECOM, das quais 2.494 representaram conformidades e 107 representaram pontos de atenção. Em termos percentuais, 95,9% das avaliações foram consideradas como adequadas, indicando que as empresas terceiras cumpriram com a legislação e boas práticas. Entretanto, 4,1% das avaliações foram consideradas como não adequadas, indicando pontos de atenção a serem revistos e/ou corrigidos. Com referência ao período de auditoria anterior, em que 97,6% das avaliações foram consideradas adequadas, o desempenho apresentou queda de 1,7%. O percentual de desempenho alcançado no período atual e anteriores, assim como o *ranking* contendo a relação dos 107 pontos de atenção do período atual estão demonstrados na Foto 7.

Foto 7 – Desempenho geral da etapa de amostragem de água superficial e sedimento.

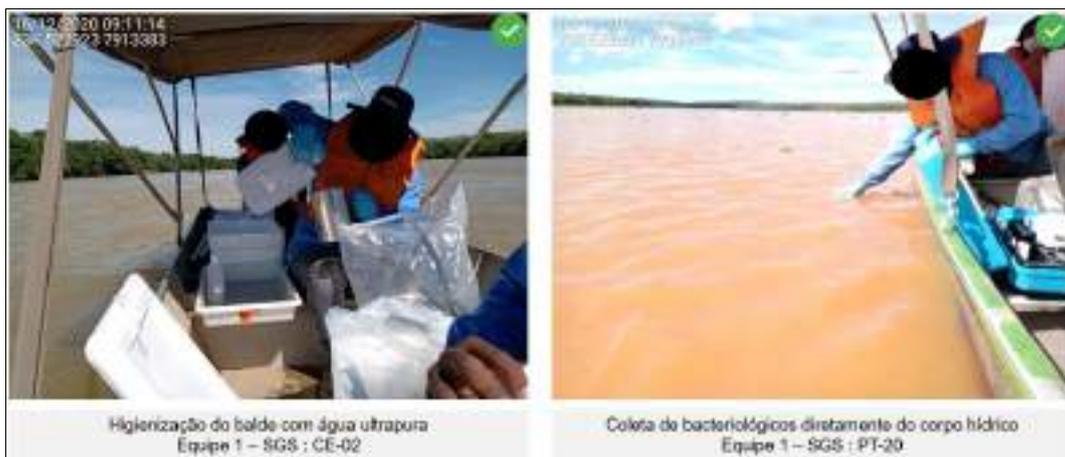
Foto 17 – Conformidades observadas na amostragem de água superficial e sedimento.

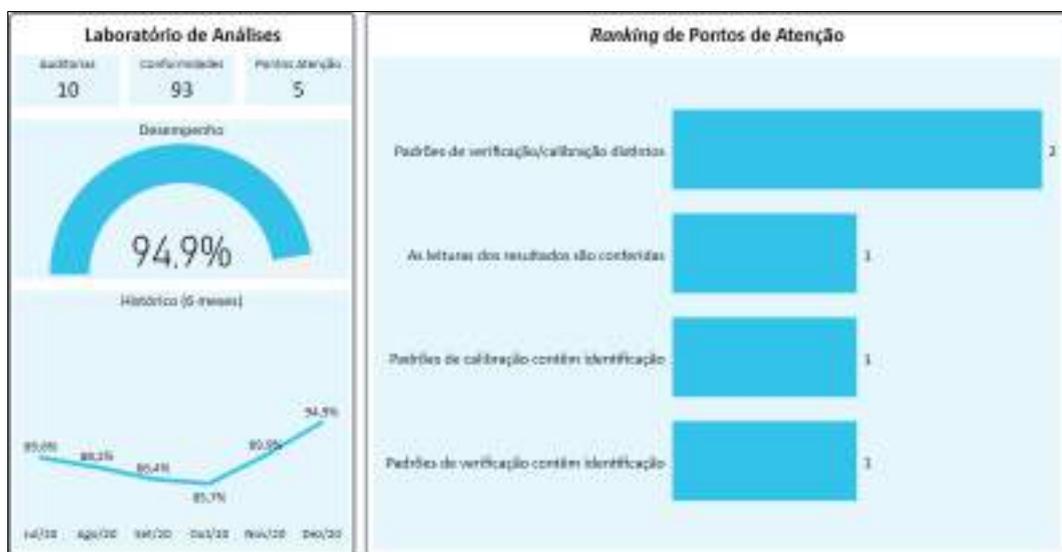
Conforme checklists desenvolvidos para a auditoria da etapa de laboratório, no mês de dezembro de 2020 foram feitas 98 avaliações pelas equipes da AECOM, das quais 93 representaram conformidades e 5 representaram pontos de atenção. Em termos percentuais, 94,9% das avaliações foram consideradas como adequadas, indicando que as empresas terceiras cumpriram com a legislação e boas práticas. Entretanto, 5,1% das avaliações foram consideradas como não adequadas, indicando pontos de atenção a serem revistos e/ou corrigidos. Com referência ao período de auditoria anterior, em que 89,9% das avaliações foram consideradas adequadas, o desempenho apresentou melhora de 5%. O percentual de desempenho alcançado no período atual e anteriores, assim como o *ranking* contendo a relação dos 5 pontos de atenção do período atual estão demonstrados na Foto 18.

Foto 18 – Desempenho geral da etapa de laboratório.

Apesar do baixo percentual apresentado para os pontos de atenção, ressalta-se que foram verificados desvios não listados no *checklist* e, portanto, não contabilizados no percentual final de desempenho. Ressalta-se que, embora estes desvios não estejam contabilizados, a AECOM recomenda que a VALE enderece cada um dos pontos junto ao laboratório subcontratado.

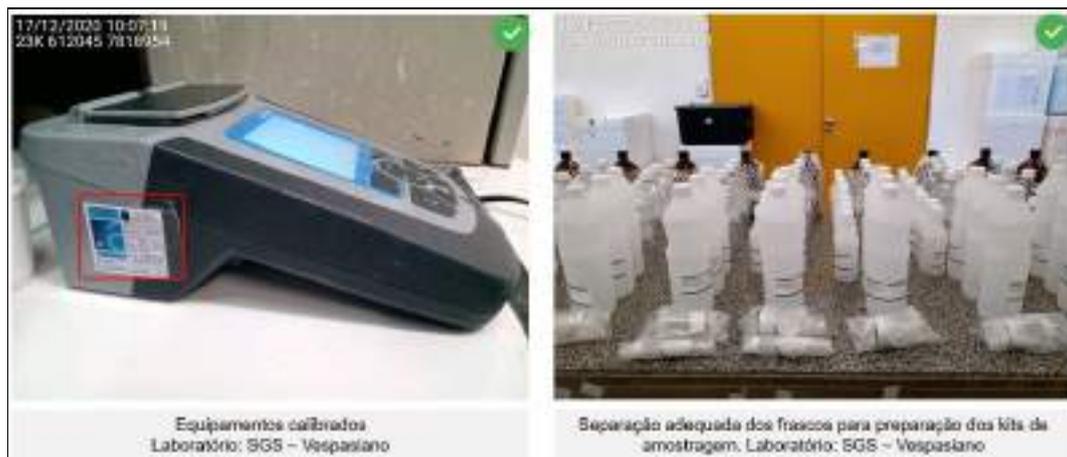
Foto 26 – Conformidades observadas nos laboratórios.

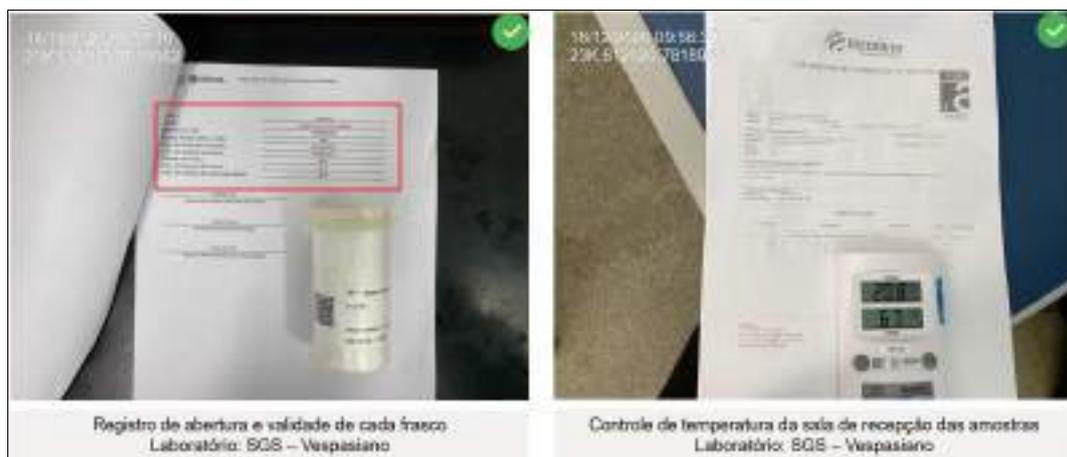
Foto 27 – Conformidades observadas nos laboratórios.

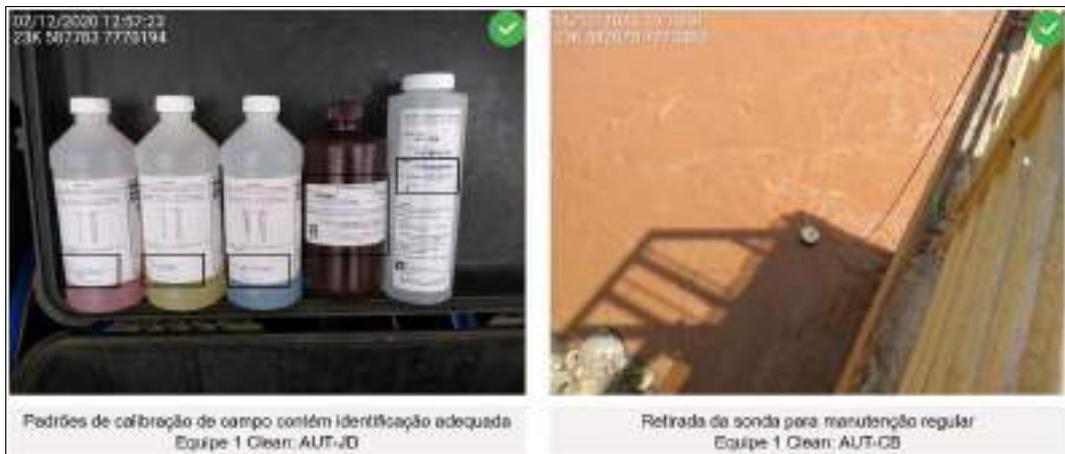
Foto 31 – Conformidades observadas nas estações telemétricas.

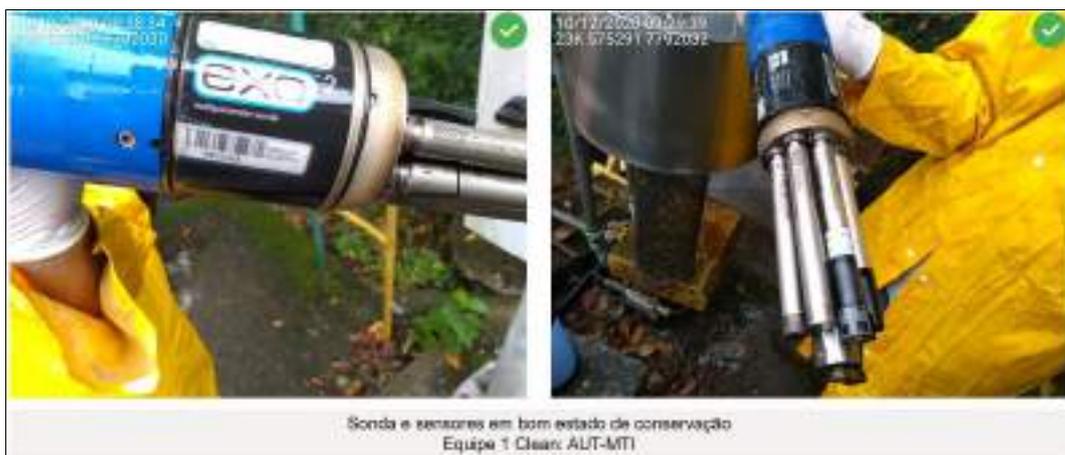
Foto 32 – Conformidades observadas nas estações telemétricas.

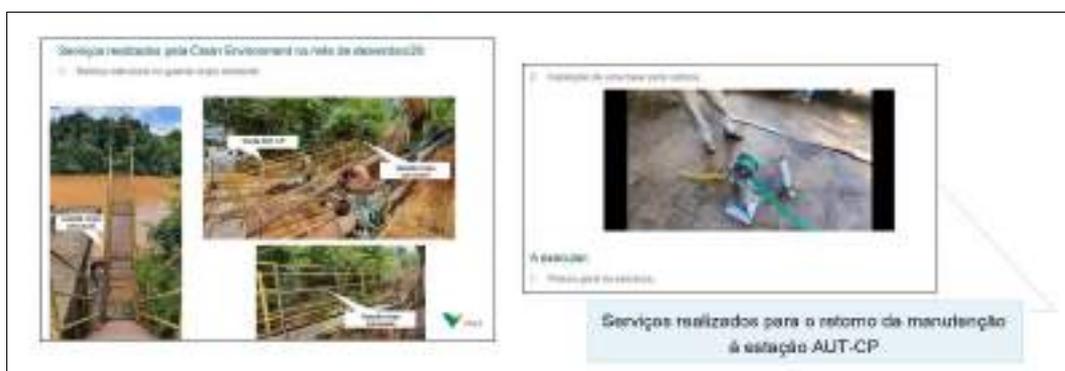
Ainda em relação as estações telemétricas, na sessão técnica de 13/01/2021 a VALE apresentou solução implementada para o retorno das manutenções periódicas à Estação Telemétrica Captação Paraopeba – AUT-CP, informando que o retorno das atividades ocorreu em 09/12/2020 (Figura 5 e Figura 6).

Figura 5 – Status da telemétrica Captação Paraopeba (AUT-CP).

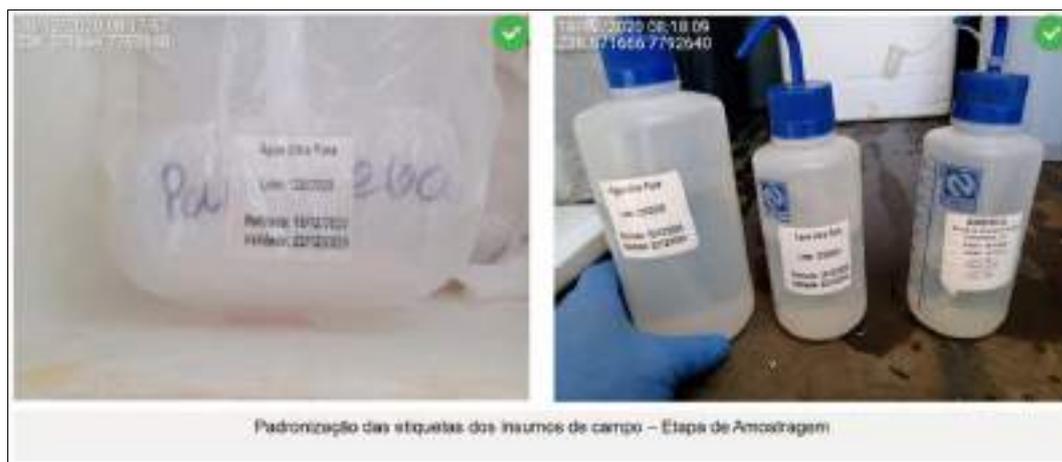
Ainda em relação ao período de referência atual, verificou-se nas auditorias de campo boas práticas adotadas pela VALE, conforme evidenciado em detalhe na Tabela 10 e na Foto 37. A AECOM reitera a importância da continuidade destas práticas na distribuição de água potável por carros-pipa.

Foto 37 – Boas práticas observadas nas auditorias de amostragem de água potável.

Dessa forma, considerando o exposto acima, foram observadas melhorias no Programa de Distribuição de Água Potável, com tendência de constância no desempenho das etapas auditadas. Contudo, a AECOM reforça a necessidade de manutenção das melhorias implantadas nas Regionais Juatuba e Pompéu-Curvelo, para adequação às legislações pertinentes e melhoria contínua dos processos.

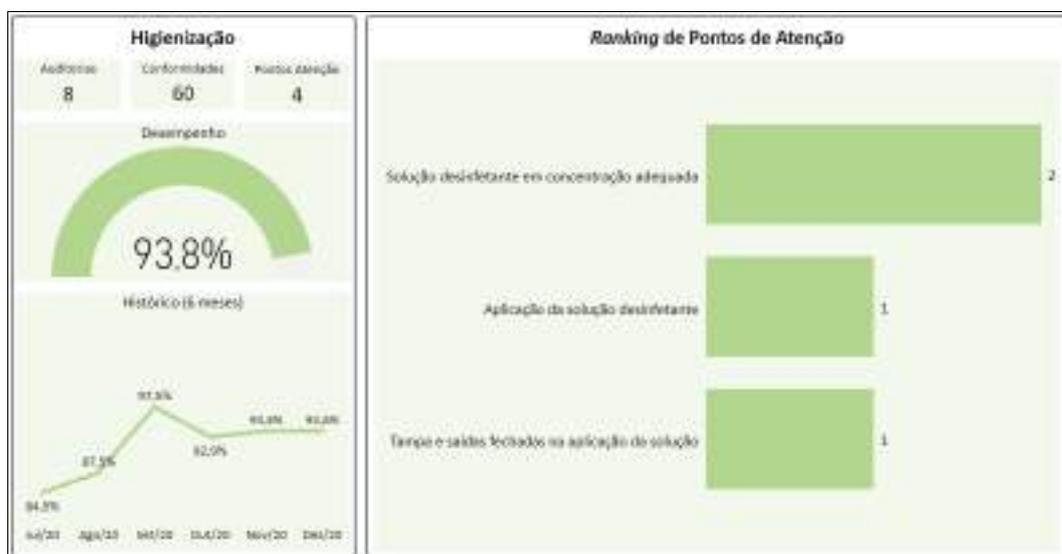
Foto 38 – Desempenho geral da etapa de higienização dos carros-pipa.

Conforme *checklists* desenvolvidos para a auditoria da etapa de higienização, no mês de dezembro de 2020 foram feitas 64 avaliações pelas equipes da AECOM, das quais 60 representaram conformidades e 4 representaram pontos de atenção. Em termos percentuais, 93,8% das avaliações foram consideradas como adequadas, indicando que as empresas terceiras cumpriram com a legislação e boas práticas. Entretanto, 6,2% das avaliações foram consideradas como não adequadas, indicando pontos de atenção a serem revistos e/ou corrigidos. Com referência ao período de auditoria anterior, em que 93,8% das avaliações foram consideradas adequadas, o desempenho manteve-se constante. O percentual de desempenho alcançado no período atual e anteriores, assim como o *ranking* contendo a relação dos 4 pontos de atenção do período atual estão demonstrados na Foto 38.

A Tabela 12, a seguir, apresenta o detalhamento dos 4 pontos de atenção indicando, entre parênteses, o total de vezes em que o requisito em questão foi registrado pelas equipes de auditoria de campo.

Nº Item	Ponto de Atenção
1	<p>Solução desinfetante está em concentração adequada para a capacidade do tanque (2)</p> <ul style="list-style-type: none"> ETA Juatuba: 01/12/2020 ETA Juatuba: 02/12/2020 <p>Recipiente para preparação da solução desinfetante continha quantidade insuficiente de água (menos de 5 litros).</p>
2	<p>Aplicação da solução desinfetante foi realizada em toda a parede interna do tanque (3x por 20 min = total 60 min) (1)</p> <ul style="list-style-type: none"> ETA Juatuba: 10/12/2020 <p>Abertura do tanque antes do tempo de contato preconizado pela legislação (20 minutos), podendo afetar a desinfecção do tanque.</p>
3	<p>Tampa e demais saídas do tanque foram fechadas durante toda a aplicação da solução desinfetante (1)</p> <ul style="list-style-type: none"> ETA Juatuba: 02/12/2020 <p>Registro aberto durante a 1ª aplicação da solução desinfetante.</p>

Nº Item	Ponto de Atenção
5	<p>Alteração na parte interna do tanque (pintura)⁴ (1)</p> <ul style="list-style-type: none"> ETA Juatuba: 18/12/2020 <p>Tanque de abastecimento soltando tinta na parte interna – PVO9776.</p>

No que se refere aos procedimentos adotados na etapa de higienização, os pontos de atenção estão relacionados à concentração recomendada para a solução desinfetante utilizada para desinfetar a parede interior dos tanques dos carros-pipa.

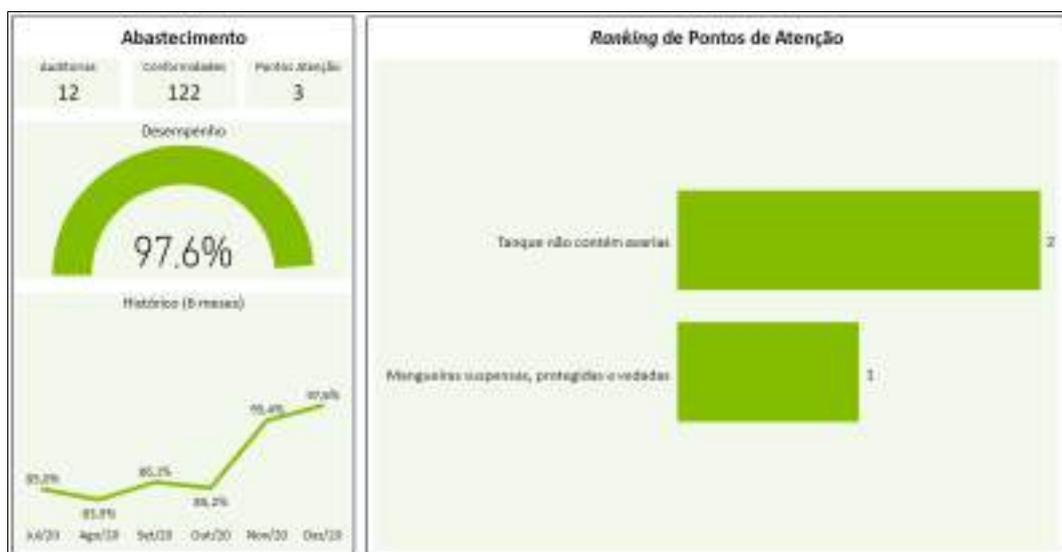
Foto 41 – Desempenho geral da etapa de abastecimento dos carros-pipa.

indicando pontos de atenção a serem revistos e/ou corrigidos. Em relação ao período de auditoria anterior, em que 95,4% das avaliações foram consideradas como adequadas, o desempenho apresentou melhora de 2,2%. O percentual de desempenho alcançado no período atual e anteriores, assim como o *ranking* contendo a relação dos 3 pontos de atenção do período atual estão demonstrados na Foto 41.

A Tabela 14, a seguir, apresenta o detalhamento dos 3 pontos de atenção indicando, entre parênteses, o total de vezes em que o requisito em questão foi registrado pelas equipes de auditoria de campo.

Nº Item	Ponto de Atenção
1	<p>Tanque não contém avarias (perfurações, amassados, ferrugem, vazamentos e aberturas) (2)</p> <ul style="list-style-type: none"> ETA Juatuba: 02/12/2020 ETA Juatuba: 07/12/2020 <p>Tanque de transporte com perfurações e vazamento – QOC9371.</p>
2	<p>Mangueiras estão suspensas, protegidas e vedadas, quando não utilizadas (1)</p> <ul style="list-style-type: none"> ETA Curvelo: 02/12/2020 <p>Mangueiras não fixadas nos tanques, além de apresentar sujidades em seu interior.</p>

No que se refere aos procedimentos adotados na etapa de abastecimento, os pontos de atenção estão relacionados às condições físicas da frota. As avarias nos tanques de abastecimento dos carros-pipa foram observadas na empresa terceirizada que atende à Regional Juatuba na ETA Serra Azul. Para a frota da empresa terceirizada que atende a Regional Pompéu-Curvelo na ETA Maria Amália, as

equipes de auditoria não observaram a vedação na extremidade das mangueiras de abastecimento. A AECOM recomenda à VALE diligência permanente junto às terceirizadas para sanar os problemas físicos da frota, cuja finalidade é a de eliminar possíveis fontes de contaminação e minimizar interferências na qualidade da água potável distribuída.

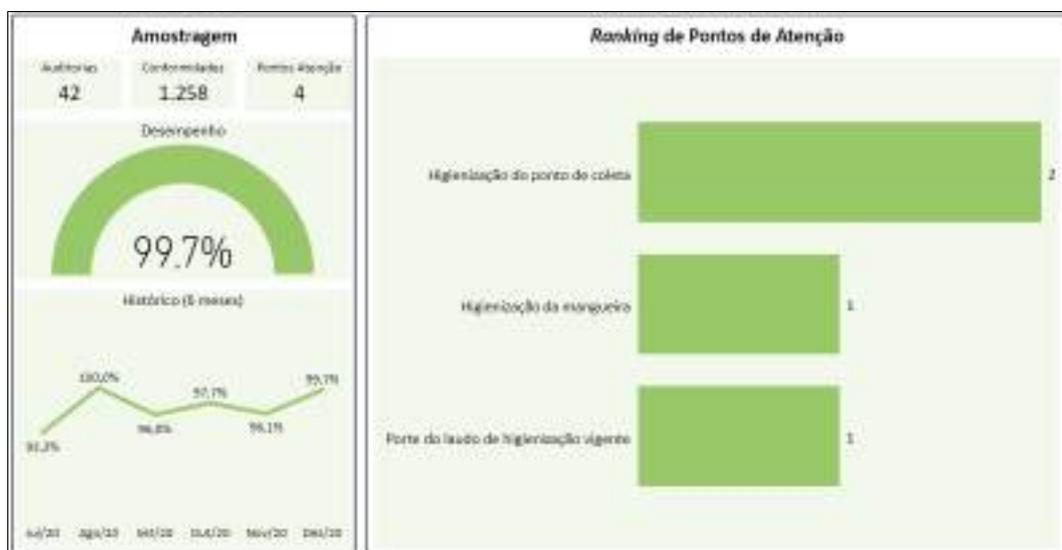
Foto 47 – Desempenho geral da etapa de amostragem de água potável.

Conforme *checklists* desenvolvidos para a auditoria da etapa de amostragem de água potável, no mês de dezembro de 2020 foram feitas 1.262 avaliações pelas equipes da AECOM, das quais 1.258 representaram conformidades e 4 representaram pontos de atenção. Em termos percentuais, 99,7% das avaliações foram consideradas como adequadas, indicando que as empresas terceiras cumpriram com a legislação e boas práticas. Entretanto, 0,3% das avaliações foram consideradas como não adequadas, indicando pontos de atenção a serem revistos e/ou corrigidos. Em relação ao período de auditoria anterior, em que 96,1% das avaliações foram consideradas como adequadas, o desempenho apresentou melhora de 3,6%. O percentual de desempenho alcançado no período atual e anteriores, assim como o *ranking* contendo a relação dos 4 pontos de atenção do período atual estão demonstrados na Foto 47.

A Tabela 16, a seguir, apresenta o detalhamento dos 4 pontos de atenção indicando, entre parênteses, o total de vezes em que o requisito em questão foi registrado pelas equipes de auditoria de campo.

Nº Item	Ponto de Atenção
1	<p>Realizou a higienização do ponto de coleta com solução hipoclorito antes de realizar a amostragem (2)</p> <ul style="list-style-type: none"> QXB8808, RFB5J58 – ETA Juatuba: 18/12/2020 <p>Técnico de amostragem não realizou higienização com solução de hipoclorito para coletar.</p>
2	<p>Motorista porta laudo de higienização no mês vigente (1)</p> <ul style="list-style-type: none"> QQL3540 – ETA Juatuba: 21/12/2020 <p>Carro-pipa não portava laudo de higienização.</p>
3	<p>Motorista realizou higienização da mangueira de abastecimento antes dos procedimentos de amostragem do colaborador (1)</p> <ul style="list-style-type: none"> OPW5946 – São Joaquim de Bicas: 17/12/2020 <p>Higienização da mangueira de coleta incorreta, apenas na extremidade dela.</p>
4	<p>Amostragem ocorreu conforme previsto⁵ (4)</p> <ul style="list-style-type: none"> ODG4H55, QRJ4H24, QRJ5D94, RBA6F50 – ETA Curvelo e Juatuba: 10/12/2020 <p>Amostragem programada em Curvelo, foi realizada em Juatuba.</p>

Nº Item	Ponto de Atenção
5	<p>Insumos não identificados adequadamente⁵ (1)</p> <ul style="list-style-type: none"> • LRU8364 – Pequi: 15/12/2020 <p>Recipiente de água ultrapura e <i>kit</i> reserva apresentavam etiquetas com validade incorreta. Correção realizada em campo no momento da coleta.</p>
6	<p>Equipamentos⁵ (1)</p> <ul style="list-style-type: none"> • QRJ5A69 – Paraopeba: 09/12/2020 <p>Multiparâmetro (medição de cloro) do carro-pipa não apresentava bateria.</p>
7	<p>Verificação – Equipe possui kit de verificação no prazo de validade e acondicionado corretamente (diário)⁵ (1)</p> <ul style="list-style-type: none"> • QXY3I08 – Pará de Minas: 14/12/2020 <p>Solução de verificação pH 10 apresentava resíduo em seu interior.</p>
8	<p>Mangueira sem avaria (vazamento) e protegida⁵ (1)</p> <ul style="list-style-type: none"> • OPW5946 – São Joaquim de Bicas: 17/12/2020 <p>Tanque de abastecimento portando mangueira com vazamento intenso. Dispositivo de proteção externa sem vedação com mangueira exposta.</p>

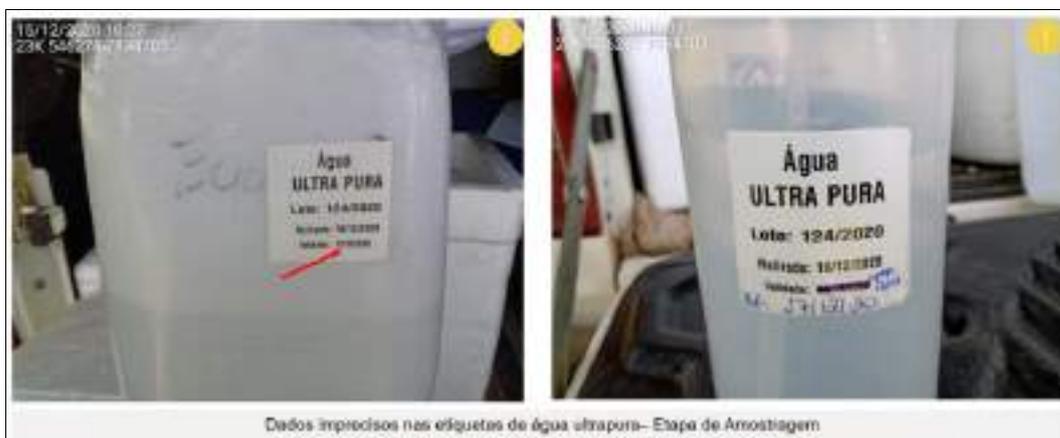
Foto 48 – Pontos de atenção observados na amostragem de água potável.

A seguir, são apresentadas evidências quanto aos pontos de atenção observados nas auditorias realizadas em dezembro de 2020 (Foto 48 e Foto 49).

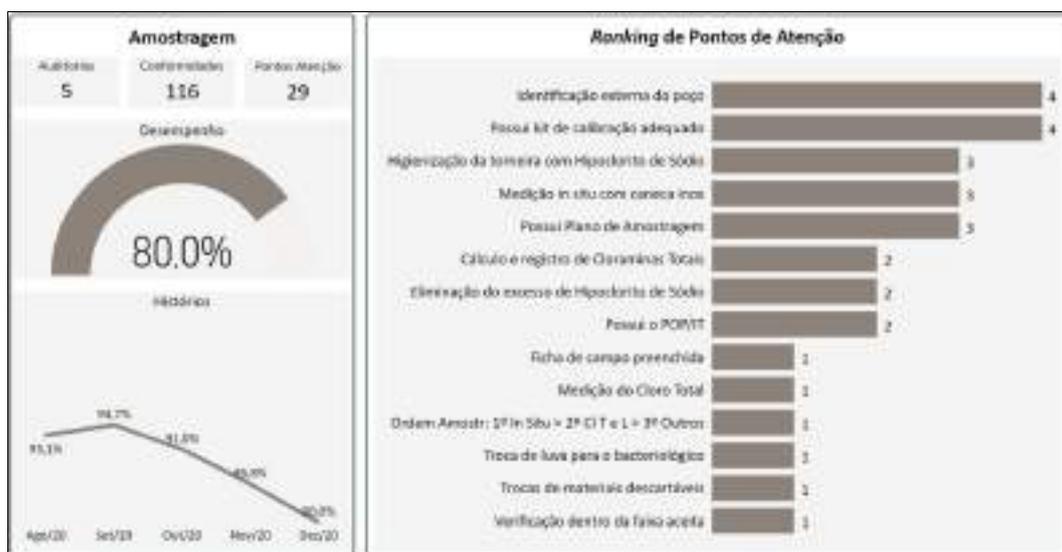
Foto 53 – Desempenho geral da etapa de amostragem dos poços de captação.

⁶ Errata: Verificou-se, após apresentação ao MPMG (22/01/2021), que o requisito referente ao *kit* de calibração dos equipamentos de campo apresentou 4 desvios no ciclo de dezembro. Assim, o total de pontos de atenção passou de 25 para 29 e, conseqüentemente, o desempenho de 82,3% para 80%.

adequadas, indicando pontos de atenção a serem revistos e/ou corrigidos. Com referência ao período de auditoria anterior, em que 85,8% das avaliações foram consideradas adequadas, o desempenho apresentou piora de 5,8%. O percentual de desempenho alcançado no período atual e anteriores, assim como o ranking contendo a relação dos 29 pontos de atenção do período atual estão demonstrados na Foto 53.

Observa-se uma gradual e consistente queda de desempenho na etapa de amostragem, justificada, principalmente, pela execução inadequada dos procedimentos técnicos por parte dos coletores do laboratório subcontratado – SGS Geosol.
