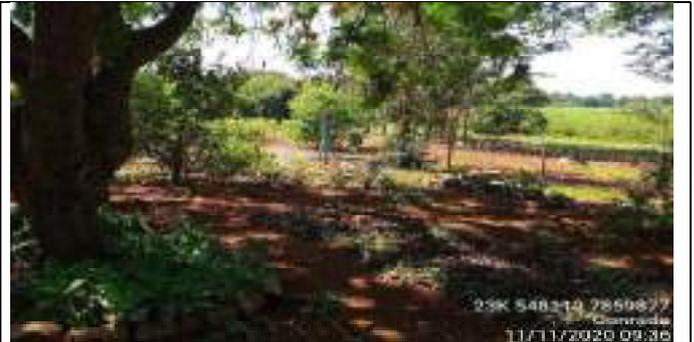
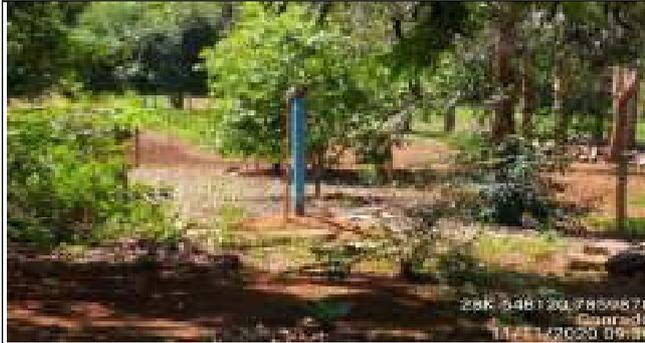
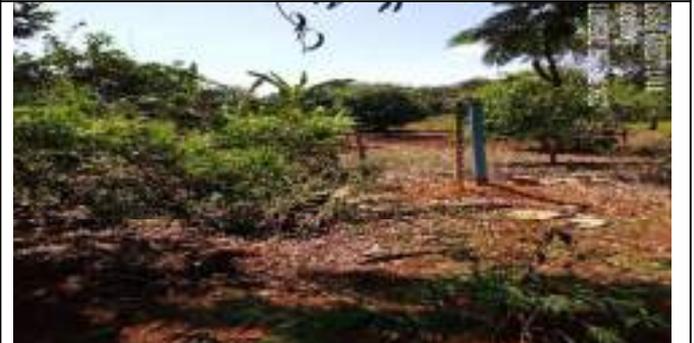
Foto 02: Mini poço na propriedade

Foto 03: Mini poço na propriedade

Foto 04: Mini poço na propriedade

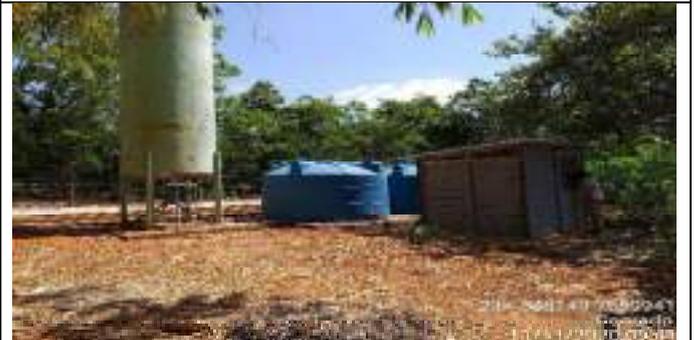
Foto 06: Filtro de água sendo instalado

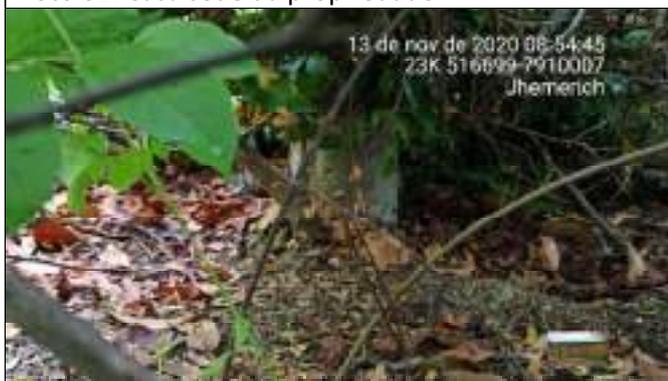
Foto 03: Poço Artesiano perfurado pela proprietária em data anterior a 2019 , porem se encontra seco

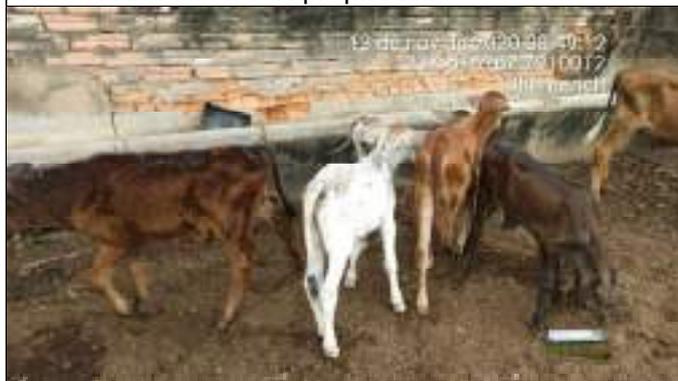
Foto 09: Bezerro com fotossensibilização aparente

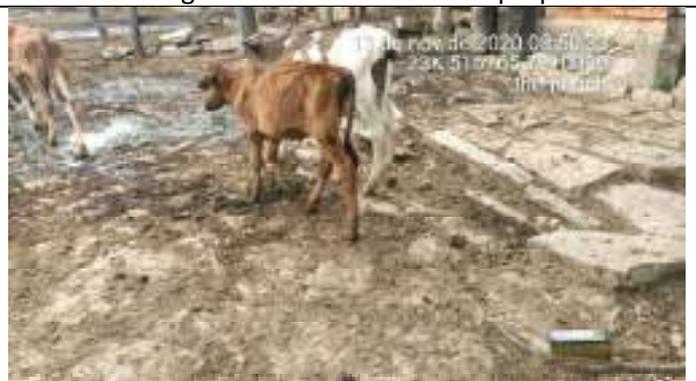
Foto 10: Bezerros com doenças de cascos aparente

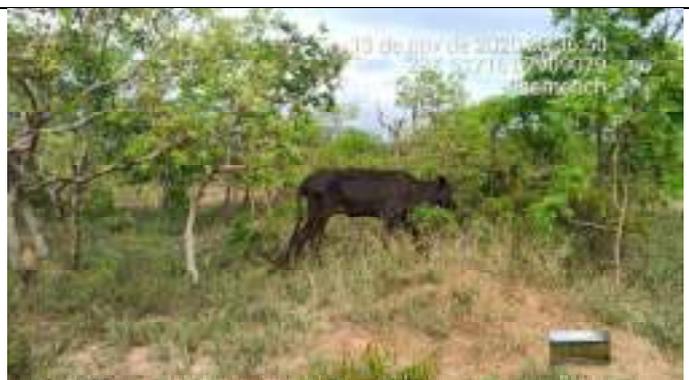
Foto 12: A proprietária relata doença não identificada no animal

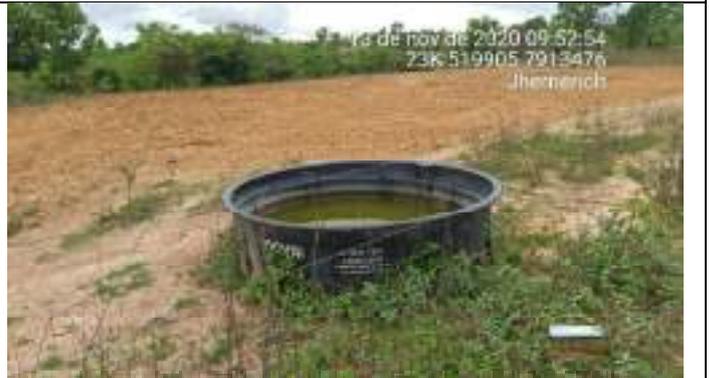
Foto 05: Água fornecida pela prefeitura de Pompéu

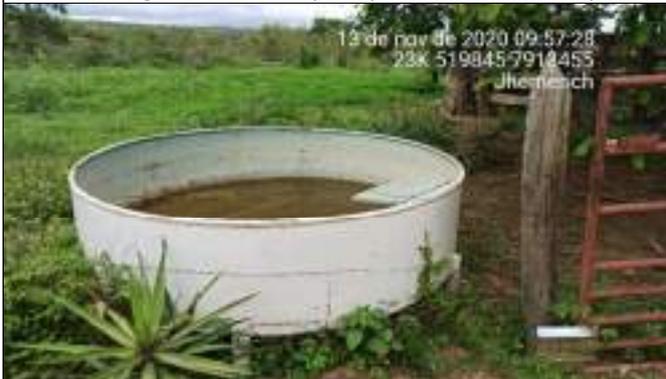
Foto 06: Reservatório fornecido pela Vale

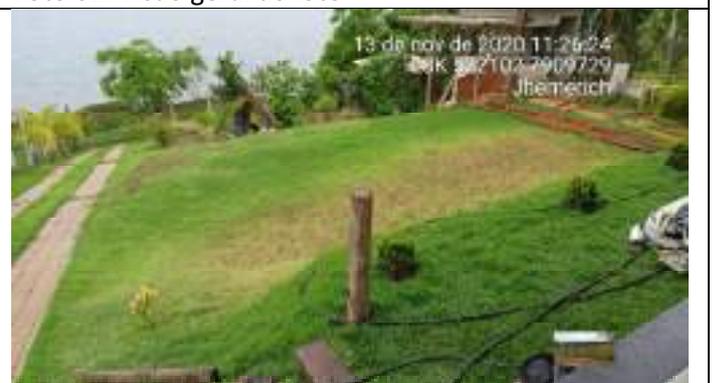
Foto 04: Encanamento de irrigação do jardim e pequena horta

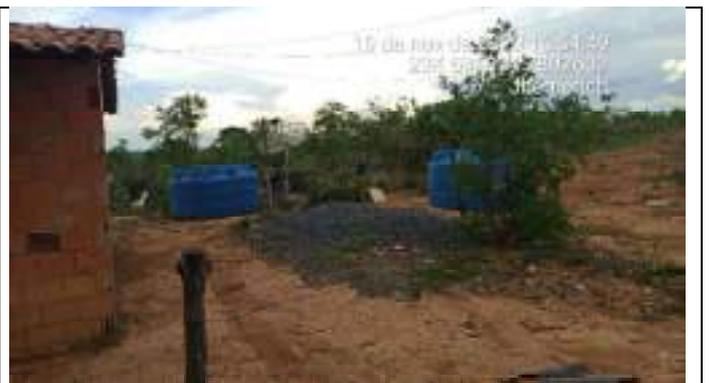
Foto 02: Reservatórios fornecidos pela Vale

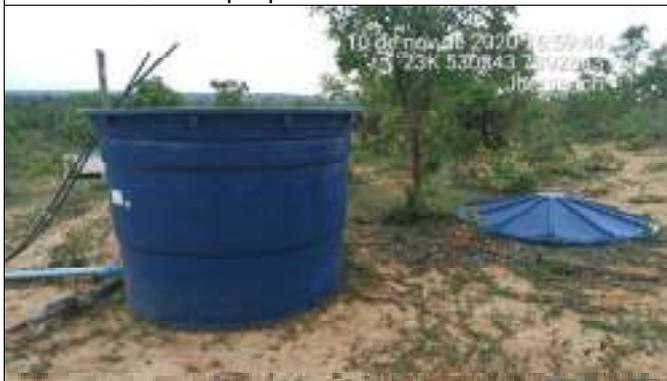
Foto 03: Reservatório Fornecido pela Vale

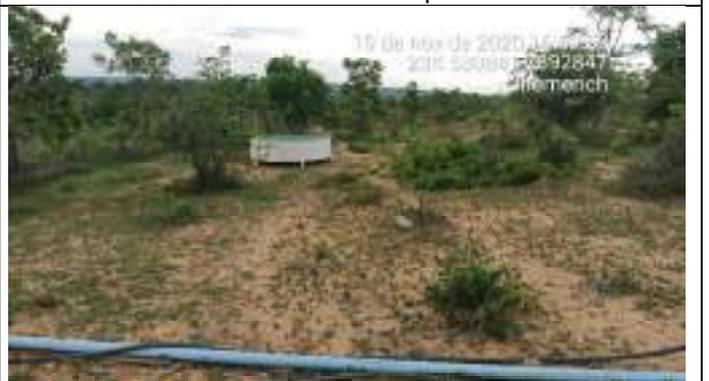
Foto 04: Bebedouro Fornecido pela Vale

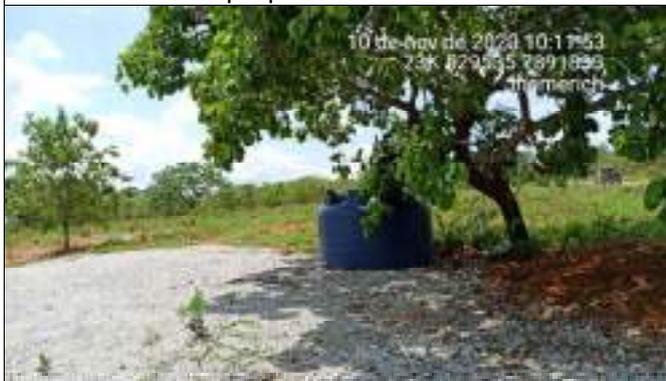
Foto 03: Reservatório Fornecido pela Vale

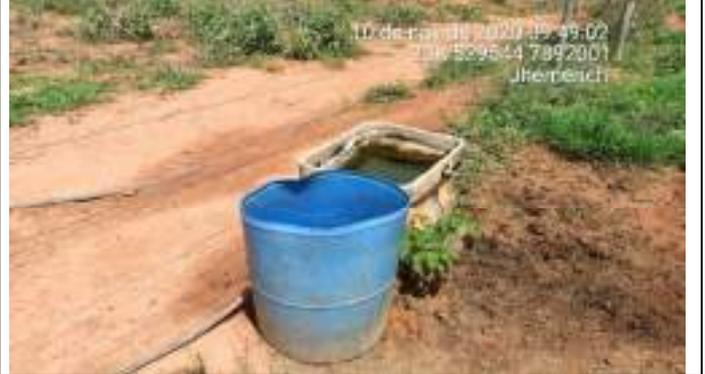
Foto 08: Bebedouros da Propriedade

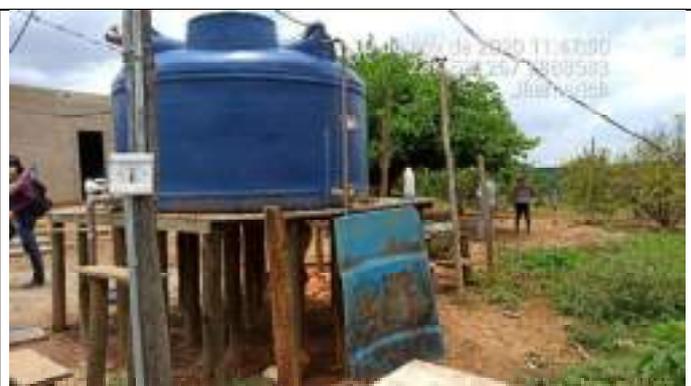
Foto 02: Reservatório Fornecido pela Vale

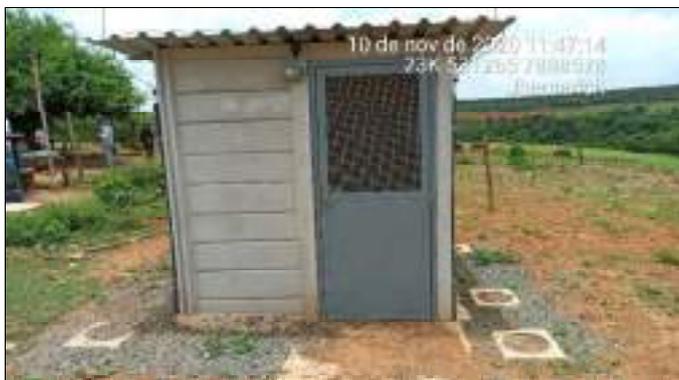
Foto 03: Filtro construído pela Vale por indicação de Secretária de saúde do Estado

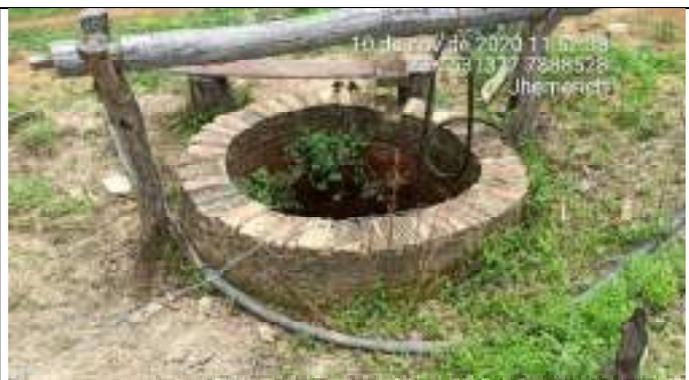
Foto 04: Cisterna/Cacimba fora do Buffer de atendimento Vale

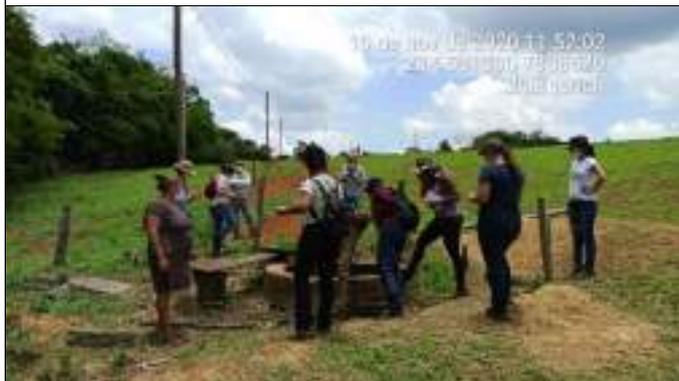
Foto 05: Equipe Guaicuy analisando Cisterna
